## PARECER TÉCNICO – PROCESSO Nº 1018572-63.2019.8.0602

Processo nº 1018572-63.2019.8.0602;  
Classe – Assunto – Procedimento Comum Civil – Direito de Vizinhança;  
Requerente - Teresa de Jesus Paes de Almeida, e  
Requerido – Roberto dos Anjos Queiroz e Outros.

Rua Cel Oscar de Mello Gaia, nº 149, Vila São Caetano, Sorocaba/SP.  
Lote 09-A – Quadra J.

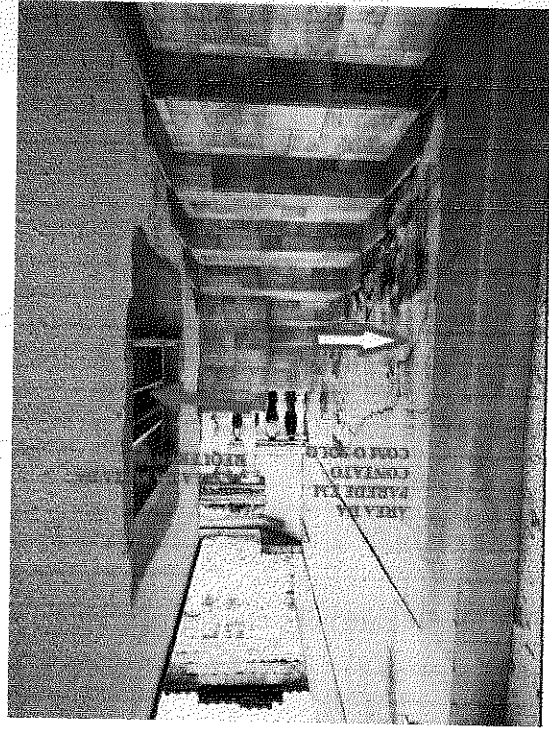
Foto nº 1.

1) O imóvel possui indícios de infiltração na parede do lado esquerdo, próximo a escada (nos fundos do corredor) para quem de frente olha para o terreno (foto nº 01), porém é importante destacar que a área em questão, está em contato direto com o solo do imóvel de nº 145 (lado esquerdo do imóvel da Requerente), como é possível observar nas fotos de nº 02 e nº 03, registradas pelo requerido em 09FEV2012, durante a construção da casa da Requerente. Nesta área da parede de divisa da casa nº 145, o solo que está em contato com o lado direito e acima de 2,0 m (dois metros) do nível do piso do corredor da Requerente, e pelos danos causados pela infiltração, no processo construtivo, não foram adotados os procedimentos de impermeabilização apropriados para a situação, hoje a parede está sujeita a infiltração (água que algum fluido obtém ao permear por espaços vazios presentes em um objeto sólido) e percolação (transporte de um fluido através de um meio poroso). Esta infiltração apresenta características de "infiltração por pressão negativa", um tipo de umidade comum nas residências. Ocorre por conta da falta de impermeabilização e sistema de drenagem no solo a umidade do solo penetra nas paredes. Para evitar isso, é necessário adicionar materiais impermeabilizantes na argamassa, reboco e dependendo da situação, acrescentar mantas.

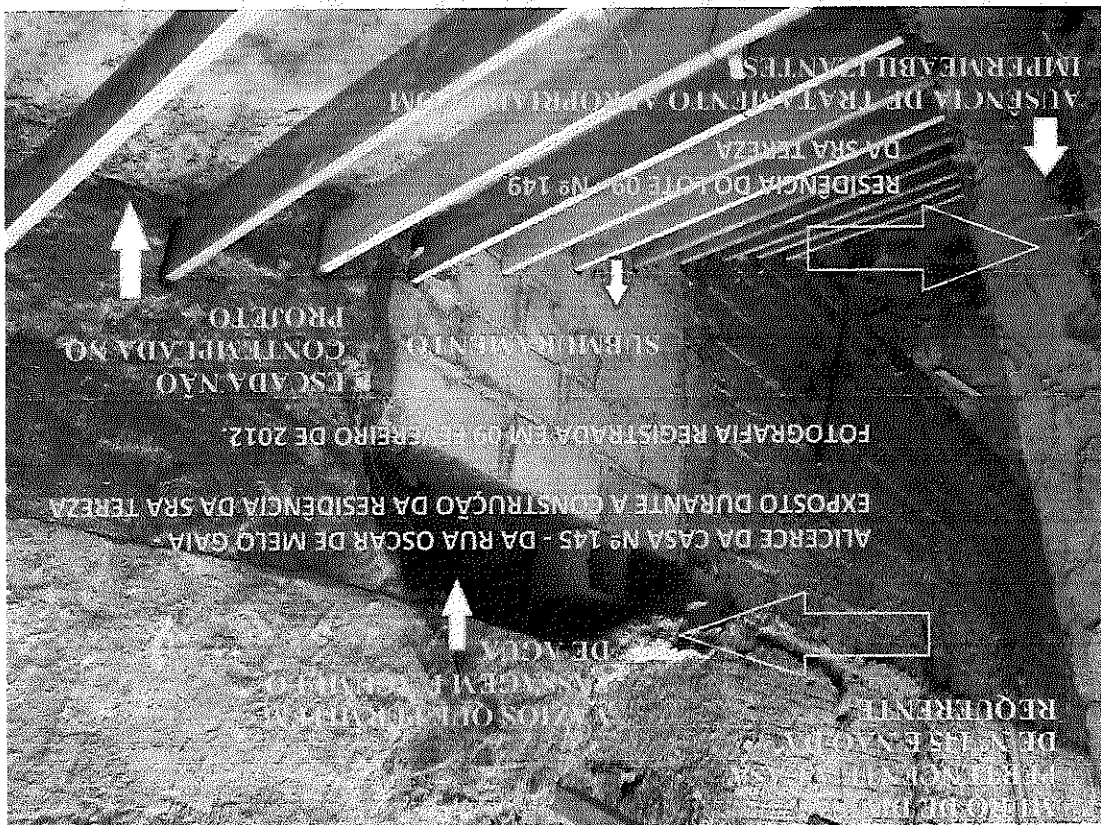
Foto nº 02.

- 2) Na foto nº 2 é possível constatar que a parede do lado esquerdo do corredor, para quem de frente olha para o imóvel, e que hoje apresenta infiltrações (conforme foto nº1), pertence a casa de nº 145; os construtores do imóvel da Requerente, executou um submuramento abaixo do alicerce do muro de divisa da casa nº145 (casa lado esquerdo da requerente para quem de frente olha); parte da forma dos degraus da escada, foram fixados diretamente no solo da casa de nº 145, com o intuito de economizar e aumentar a área útil do corredor da Requerente.

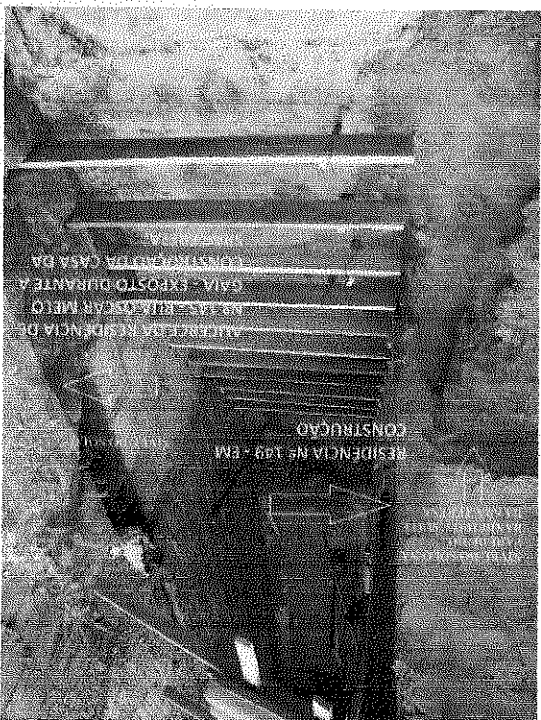
Foto nº 03.

- 3) Escada que da acesso ao quintal elevado nos fundos da residência da Requerente (foto nº3), não foi contemplada no Projeto constante da fls. 415, no corte A.A. (foto nº 4).

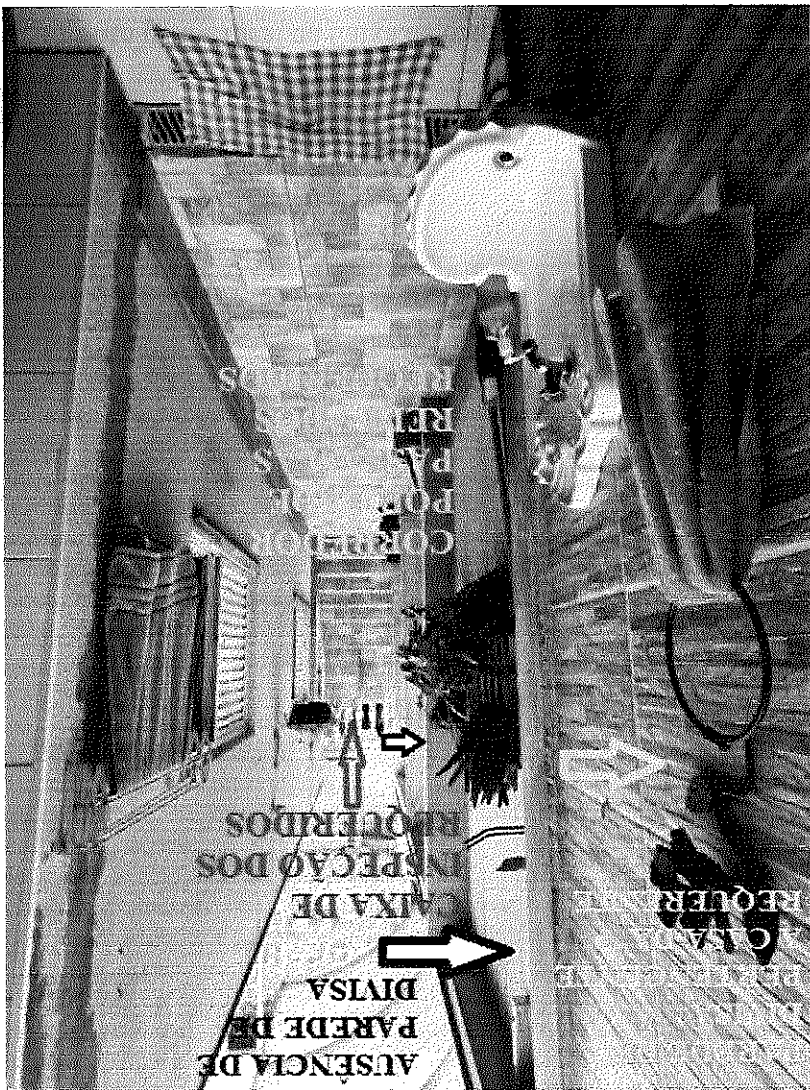
Foto nº 5.

- 4) Ao lado esquerdo deste corredor passam as tubulações dos Requeridos (foto nº 5), e na parte de cima do quintal elevado da Requerente, também ao lado esquerdo, para quem de frente olha para o imóvel, esta situada a caixa de inspeção da rede dos Requeridos, porém no dia da vistoria encontrava-se totalmente lacrada e sem condições de exalar odor, uma vez que se encontrava fechada com tampa de concreto (foto nº 6 e 8). É possível constatar a ausência do muro de divisa da propriedade da Requerente, na área do corredor, e os responsáveis pela edificação, utilizaram este artifício para aumentar a área útil do local sem a construção do muro, construiu colunas e vigas para reforçar o muro do vizinho (casa de nº 145); logo é possível concluir que as infiltrações na parede do corredor estão no muro de divisa pertencente a casa de nº 145.

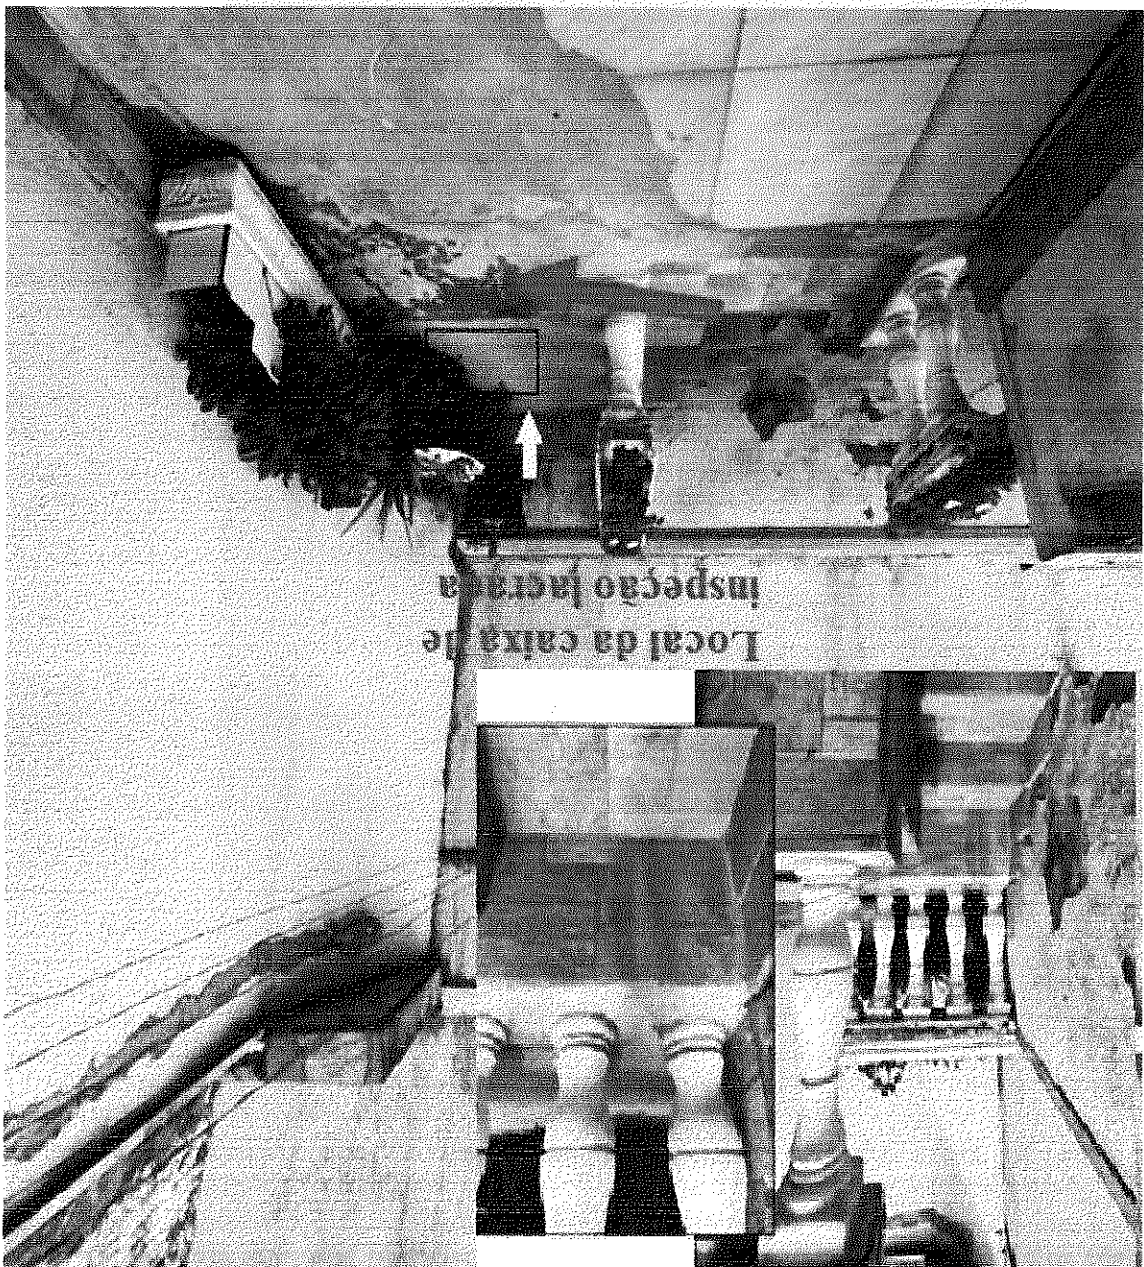
5) Neste local a água juntamente com a terra dos vasos, percorrem na superfície do piso e escorre pelo vão dos Balaustres, em virtude de não haver ralo para captação de água, causando a marca avermelhada nos primeiros degraus.

Foto nº 6 - local da Caixa de inspeção (seta branca) - 2023.
