PARECER TÉCNICO – PROCESSO Nº 1018572-63.2019.8.0602

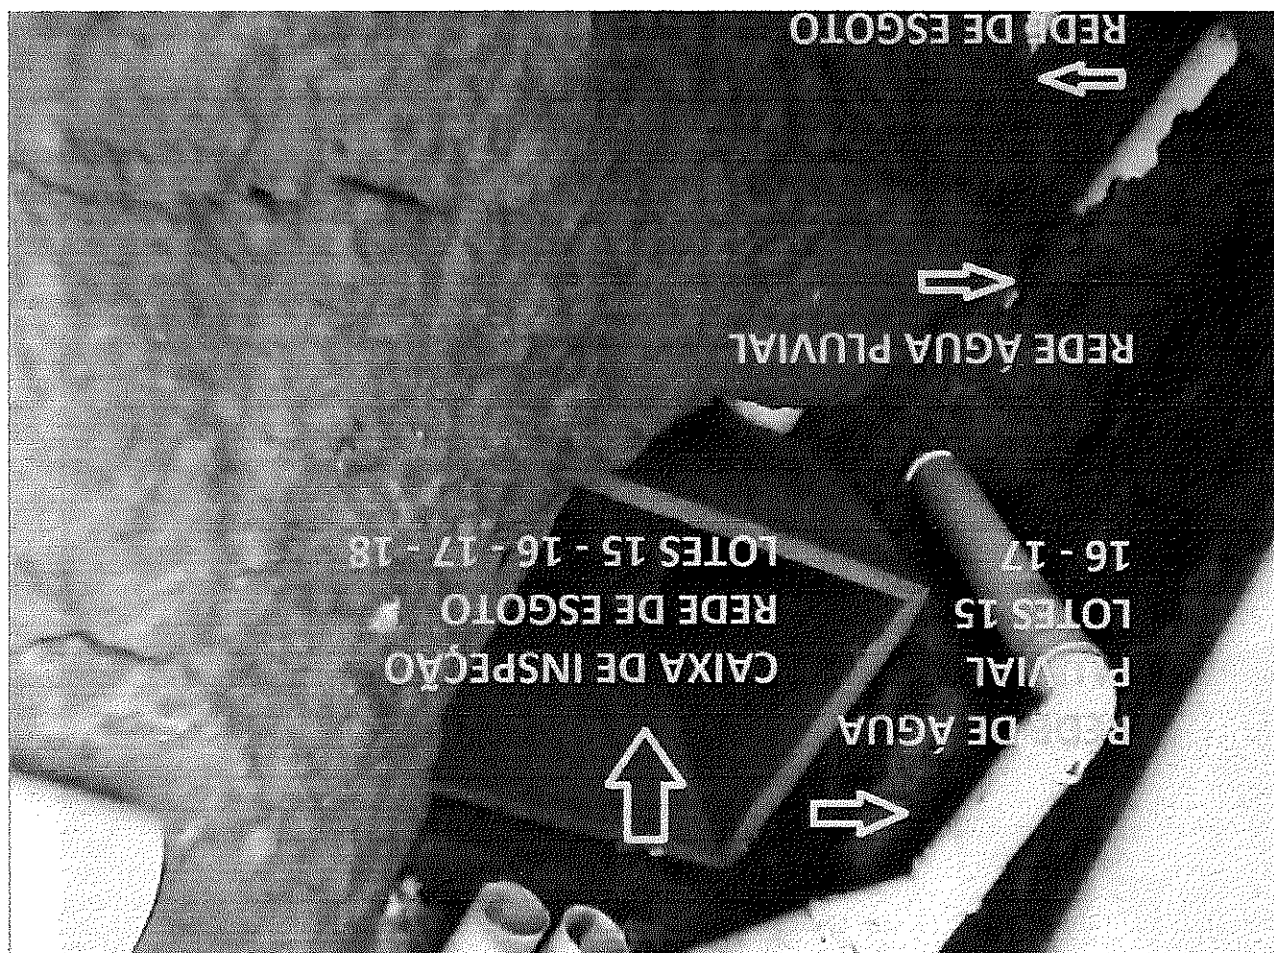
6) Fotos nº 07 e 08 da caixa de inspeção, reconstruída pelos construtores da residência da Requente, rente ao muro do lado esquerdo do imóvel para quem de frente olha. Foto nº 08 registra a Caixa de inspeção devidamente lacrada em 2012, antes da conclusão da edificação da Residência da Requente, e sem a possibilidade de exalar odor ou transbordar líquidos. Estas fotos foram registradas pelo Requerido que acompanhava a reconstrução da rede destruída durante a movimentação de terra para a edificação do imóvel em questão.

Foto nº 07 - Caixa de inspeção em reconstrução em 2012.

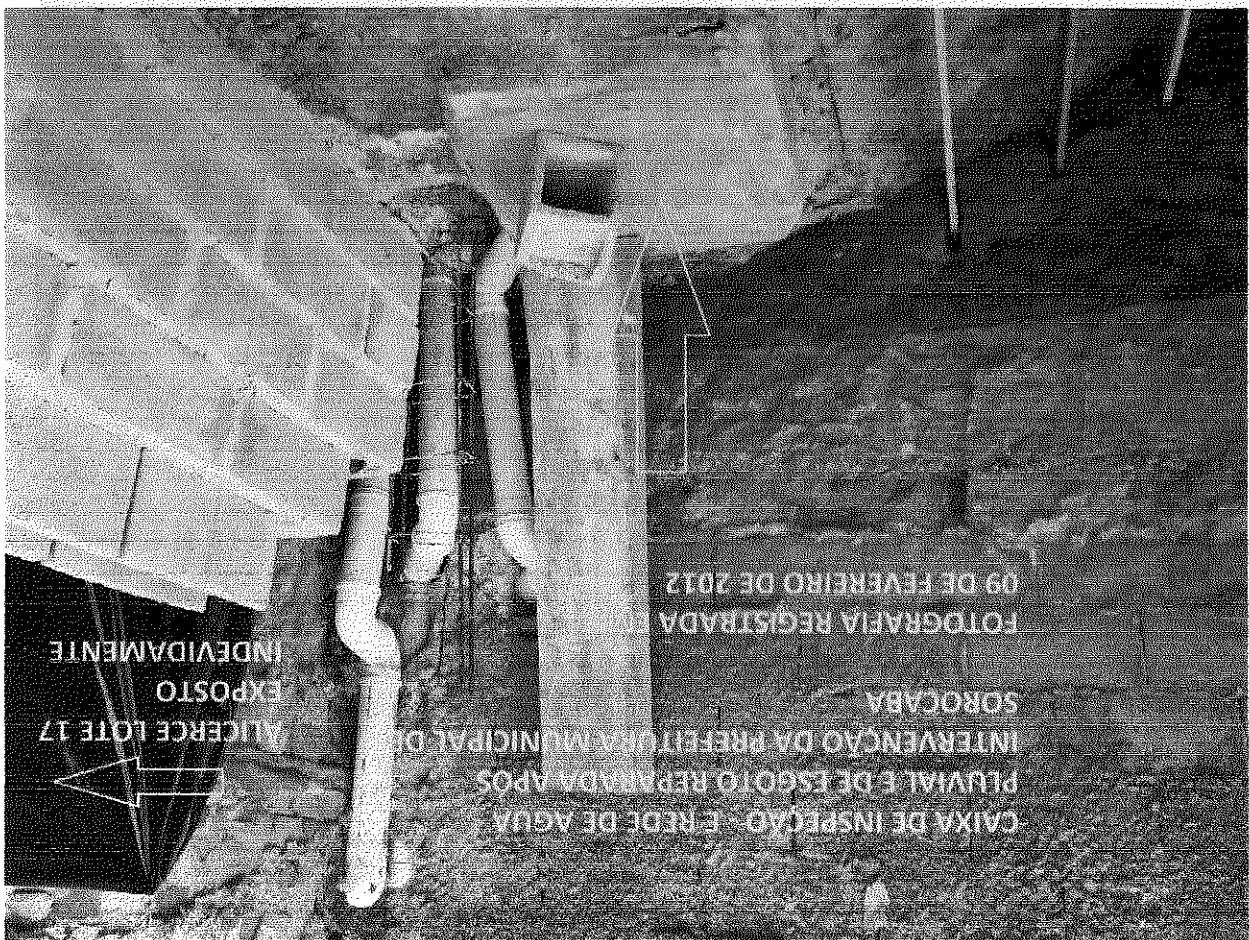
Foto nº 08 - Caixa de inspeção devidamente lacrada em 2012.

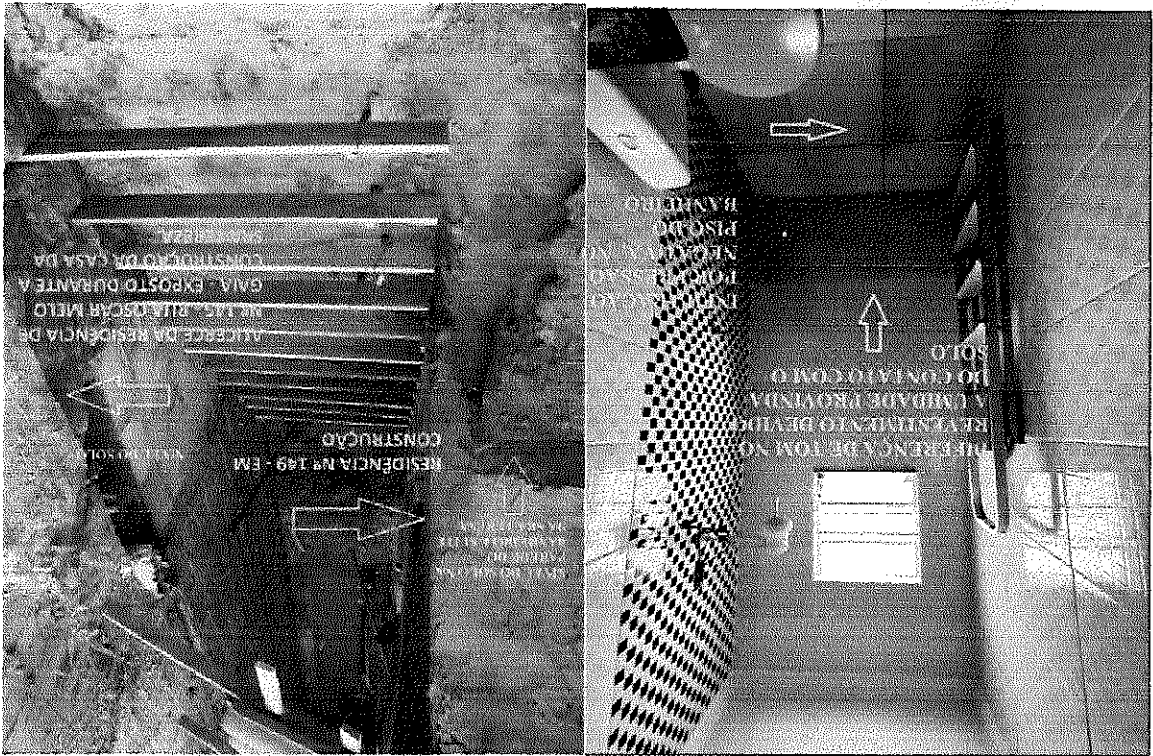
Foto nº 9.

- 7) No banheiro da Suite da Requerente, há infiltração na parede que faz divisa com o corredor, na lateral esquerda do imóvel, para quem de frente olha. É possível notar a diferença de tom nos revestimentos cerâmicos (os que estão em contato com área úmida, estão com o tom mais escuro). Olhando o banheiro pelo lado externo, no corredor, é possível observar que parte da parede do banheiro está em contato direto com o solo (abaixo dos degraus), que não estão contemplados no projeto – Corte A.A. fls. 415, e se o piso do corredor fosse edificado conforme o projeto a parede deste banheiro não estaria exposta a umidade do solo. No piso do banheiro (na área de rebaixo) nota-se infiltração com coloração de impermeabilização e ausência de Sistema de drenagem de solo, pois independente da fonte de umidade, se fossem adotados os processos construtivos e de impermeabilização apropriados para as condições do local, a água e as partículas do solo não iriam transportar as barreiras da alvenaria/impermeabilização e atingir a parte interna do banheiro (foto nº 9 e 10).

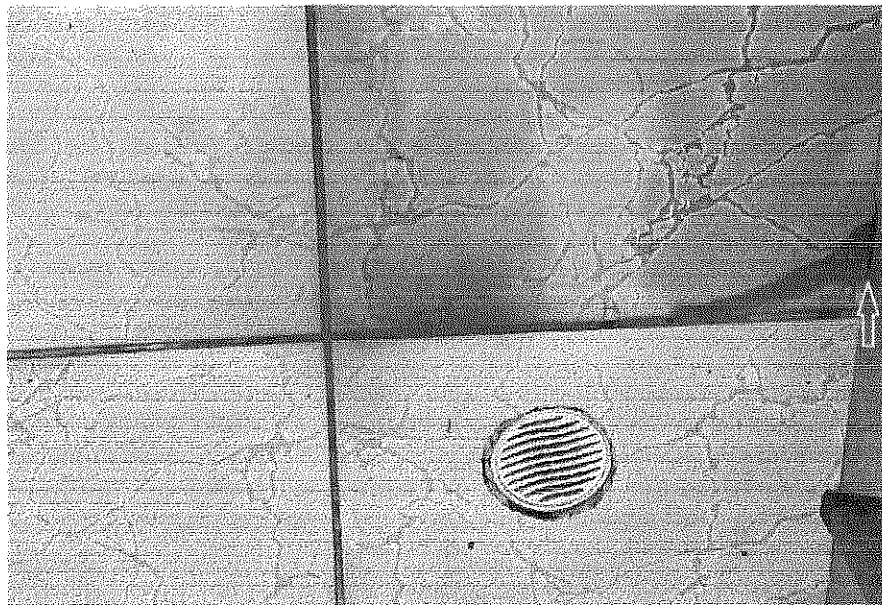
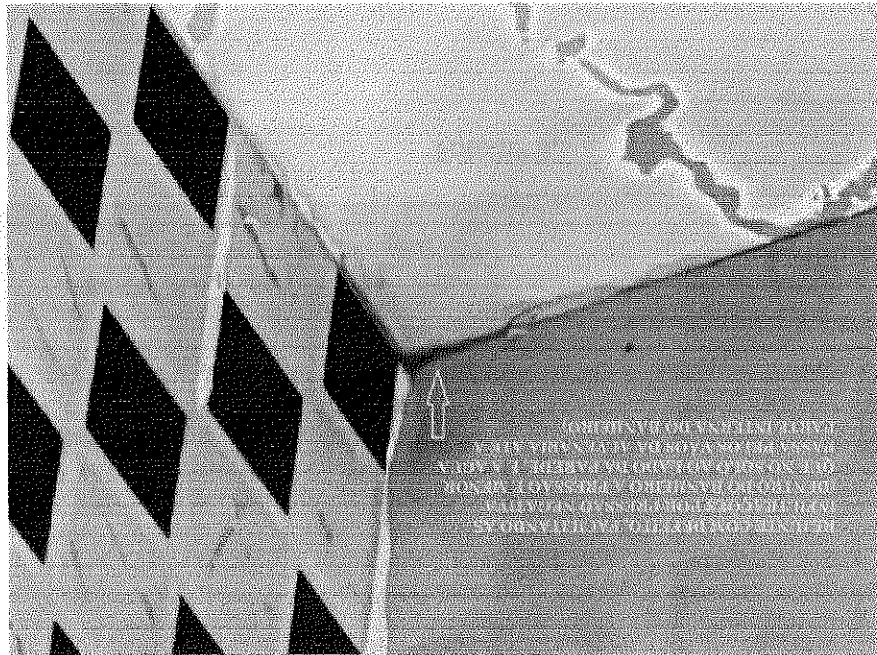
Foto nº 10.

8) Ralo do banheiro da suite, é o tradicional ralo seco, que não possui o sifão; os ralos secos não podem ser ligados diretamente na rede de esgoto, pois permitem o retorno de mau cheiro da rede. Este retorno de odor, só poderá ser oriundo da rede dos Requeridos se a rede da Requerente estiver ligada indevidamente a rede dos Requeridos. Odor emanado no ralo é devido a opção de uso de equipamento hidráulico inadequado ao local.
