# **VERIFICAÇÃO DE TRINCAS EM MURO DE DIVISA**

**CONDOMÍNIO GREEN GOLD**

## **INSPEÇÃO TÉCNICA LAUDO TÉCNICO ESTRUTURAL (LTE)**

**Cliente:** Condomínio Green Gold

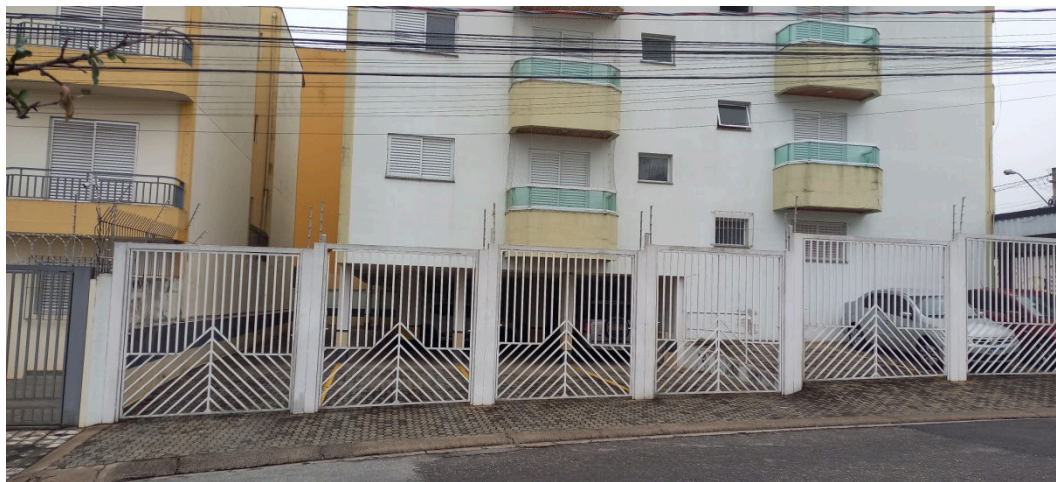
**FOTO 1** – Fachada lateral e região de análise no muro

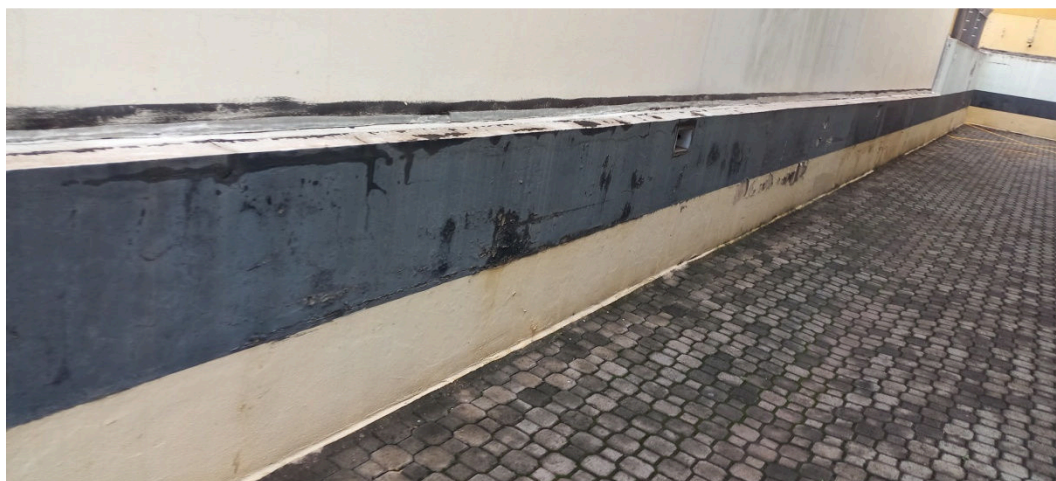
**FOTO 2** – Vista parcial do muro de divisa

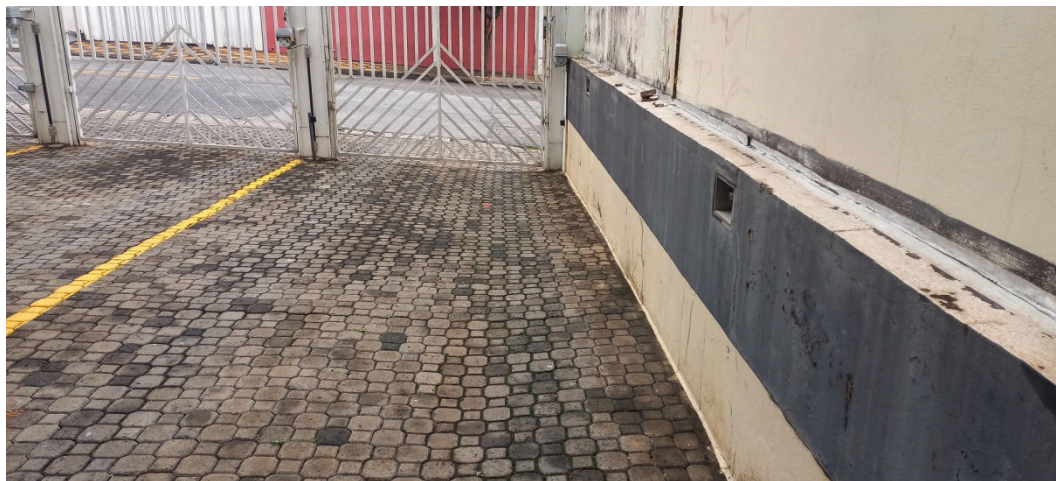
**FOTO 3** – Vista parcial do muro e do intertravado do estacionamento

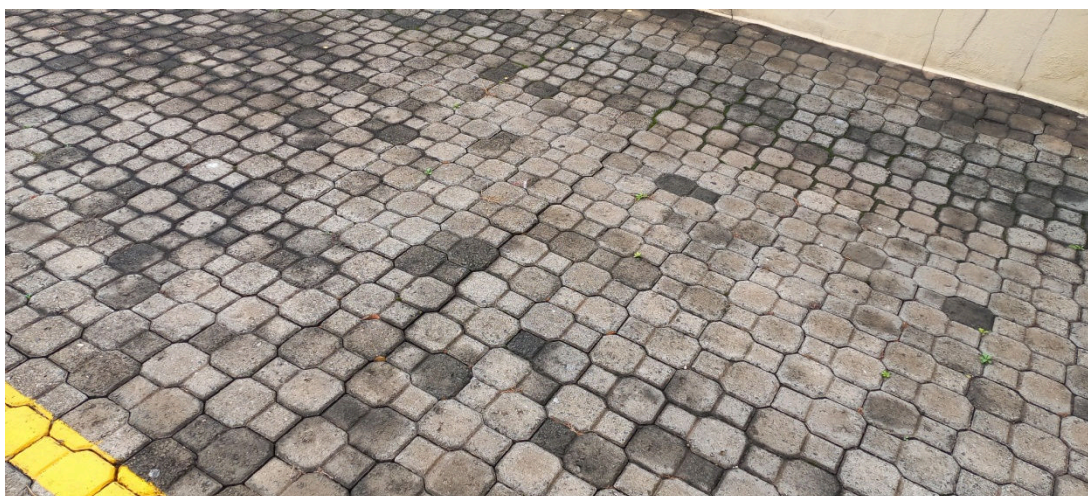
**FOTO 4** – Região de movimentação do piso intertravado, decorrente de compactação falha da base.

Durante a inspeção identificamos a passagem da tubulação de águas pluviais, a mesma encontrava-se em bom estado de conservação, entretanto, o reaterro da vala não foi adequadamente compactado, fato que produziu uma movimentação no pavimento, causando ondulações no mesmo.

1. Substituir o solo utilizado no reaterro das valas por onde passa a tubulação, próxima a base do muro, por areia. Esta ação evitará a acomodação da base sob o piso intertravado;

2. Reposicionar o piso intertravado, executar o rejunte com areia e compactação, exemplo: utilizar placa vibratória;
3. Para eventuais manutenções, deve-se executar as caixas de passagem ou inspeção para o esgoto e caixa de areia para as águas pluviais; Elaborar projeto de “as built” para mapear as tubulações enterradas de águas pluviais e de esgoto sanitário;

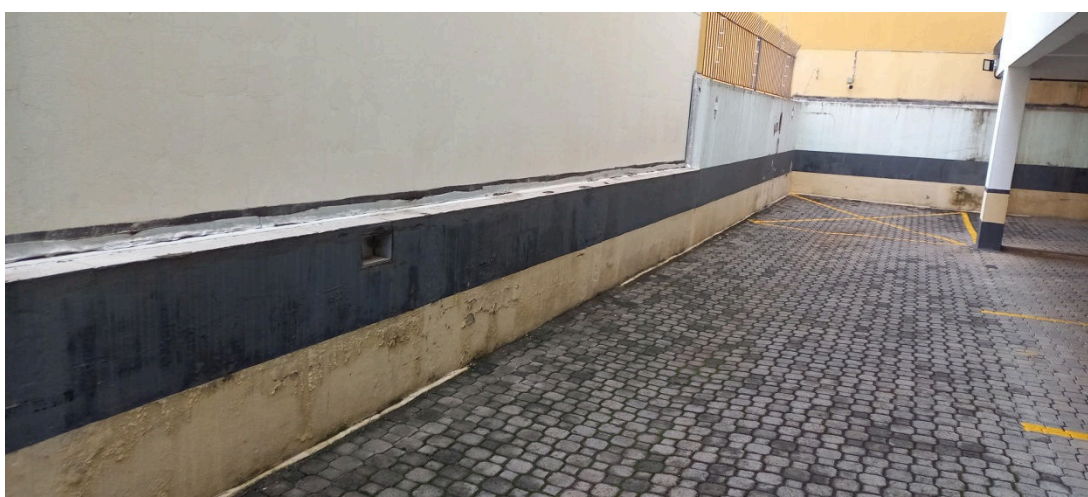
**FOTO 5** – Em toda esta extensão não foram localizadas caixas de passagem ou inspeção.

Durante a inspeção não foi possível identificar a existência destas caixas, fato que leva a crer que as mesmas não foram executadas. Isto impossibilita a limpeza e desobstrução da rede enterrada.

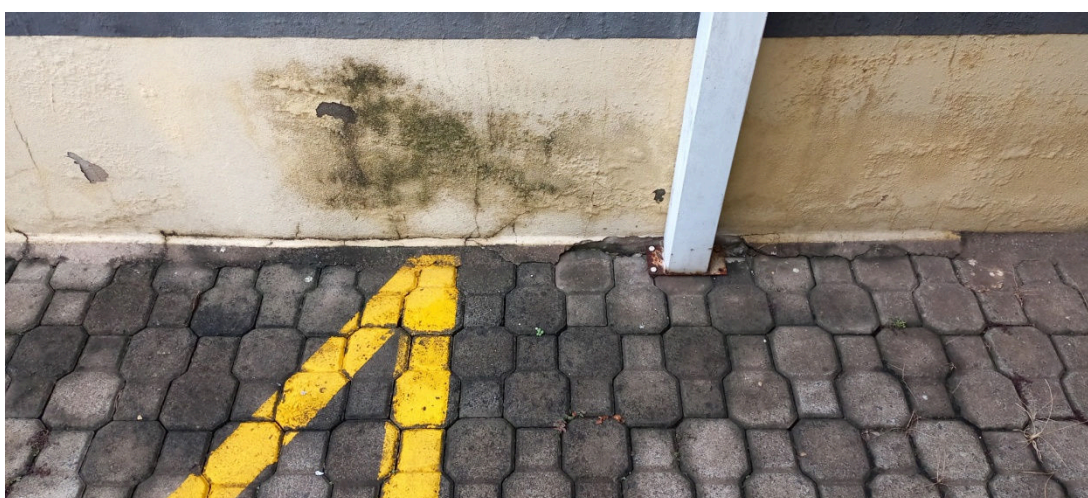
**FOTO 6** – Detalhe de afundamento do intertravado no final do estacionamento, falha na compactação.

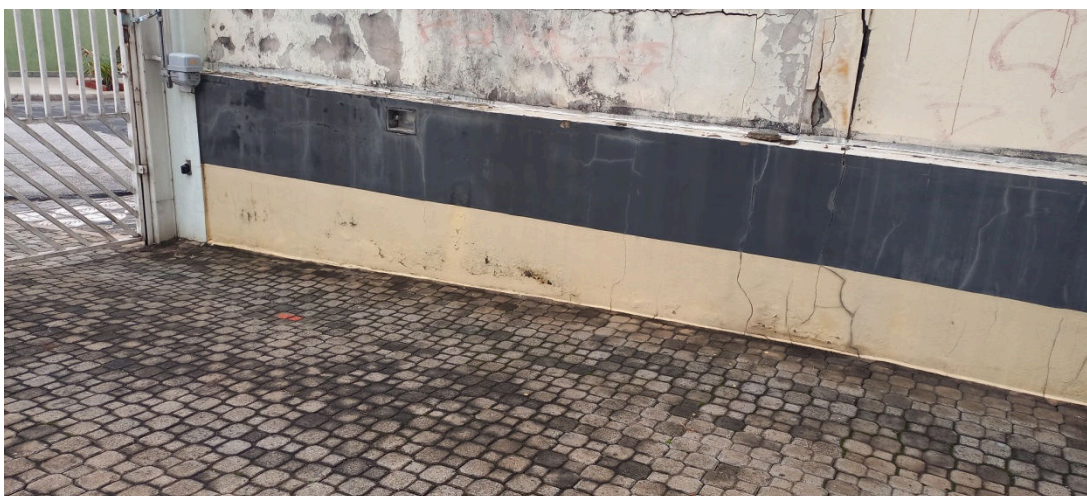
**FOTO 7** – Trincas no muro de divisa.

As trincas que surgiram no muro possuem como origem provável a falta de junta de dilatação, pois o mesmo contém comprimento superior a 20,00m e o diferencial de dilatação existente entre os elementos constituintes da construção, como por exemplo, tijolo cerâmico da alvenaria e o revestimento cimentício utilizado no emboço.

5. Para as trincas deve-se proceder com a abertura dos trechos afetados, montar armadura, recompor o local com argamassa estrutural, revestir e pintar;

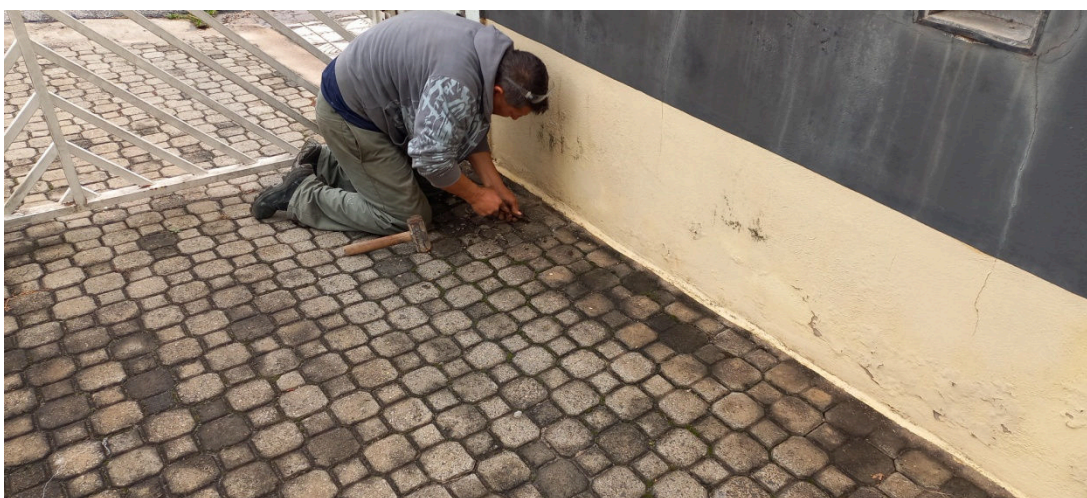
**FOTO 8** – Abertura de inspeção no piso para verificação da fundação do muro.

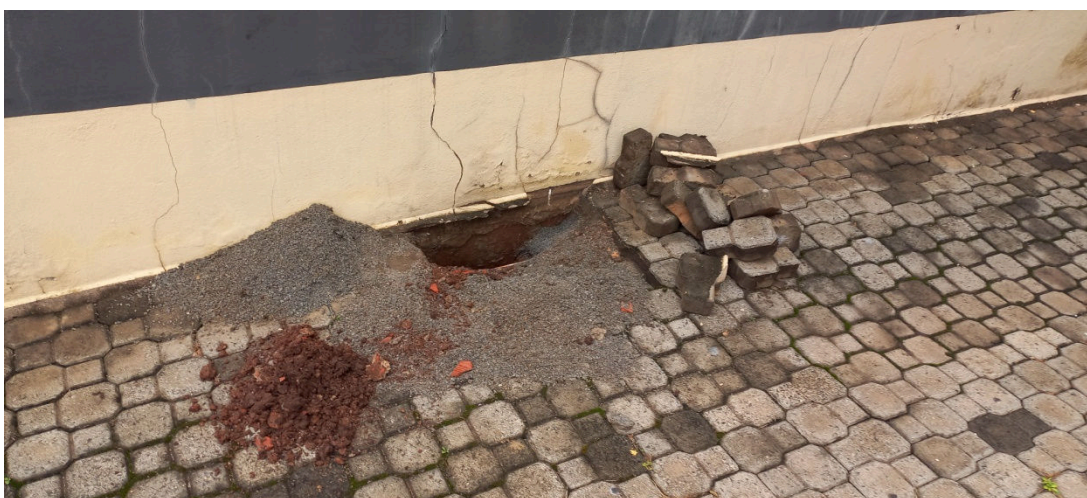
**FOTO 9** – Abertura de inspeção na região da trinca, para verificar a fundação.

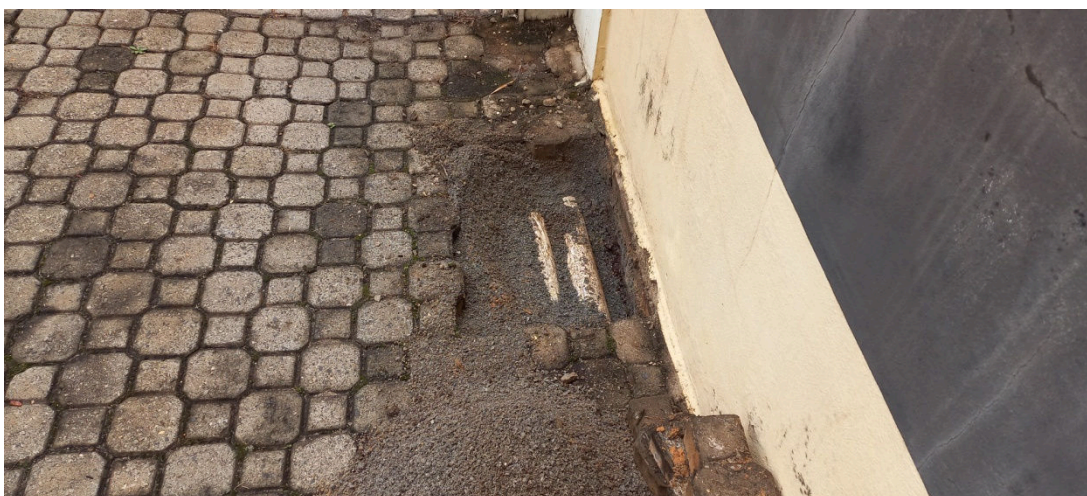
**FOTO 10** – Durante a abertura foram localizadas tubulações de águas pluviais.

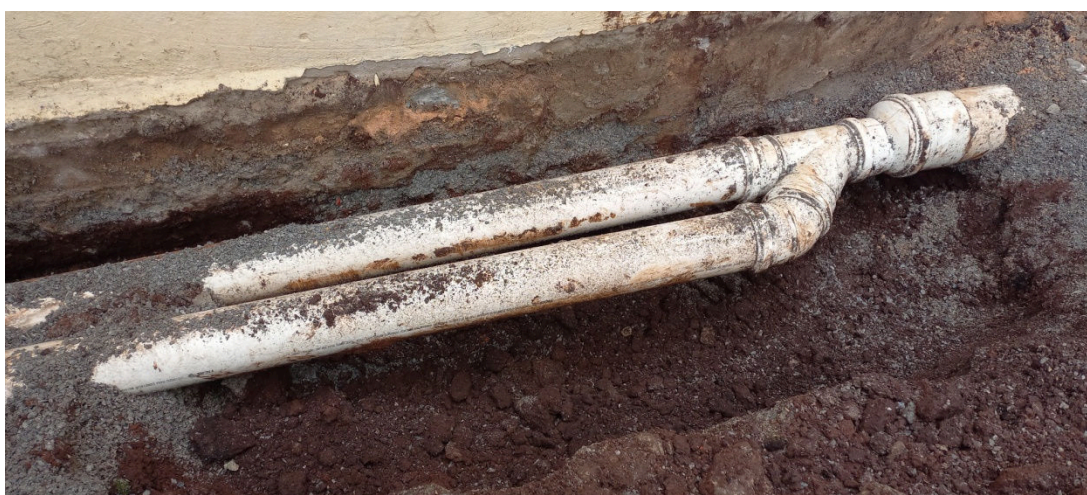
**FOTO 11** – Detalhe da tubulação de águas pluviais, sem demonstração de vazamento.

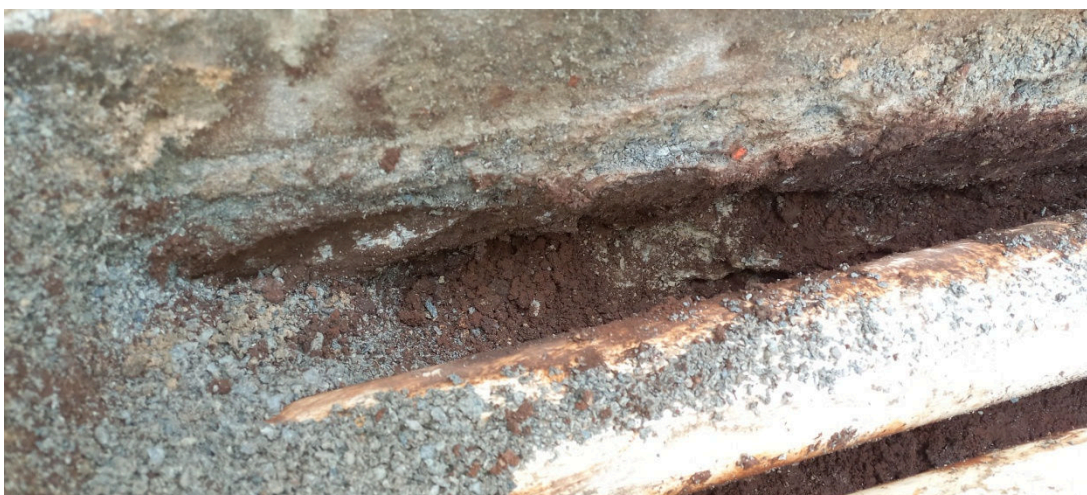
**FOTO 12** – Durante a abertura, identificou-se material sem compactação.

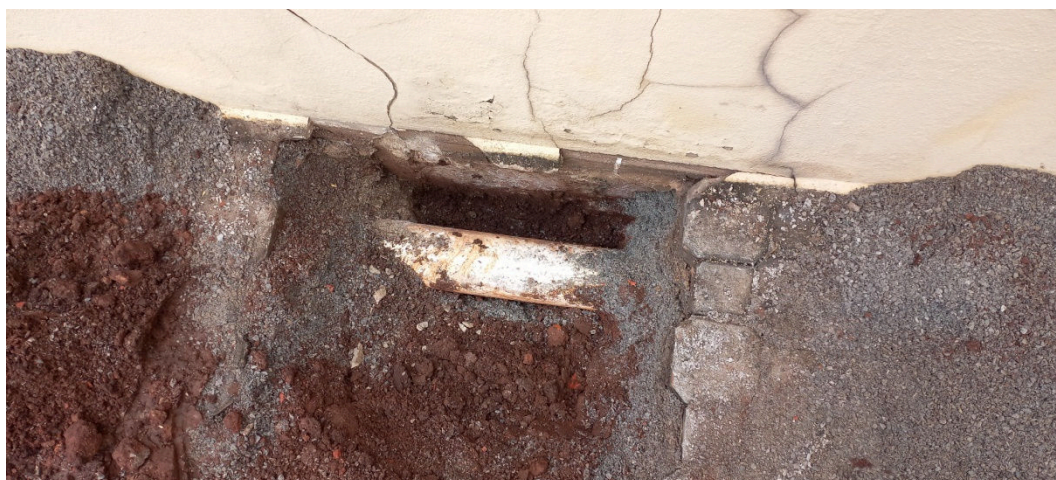
**FOTO 13** – Detalhe da passagem de tubulação na região da trinca no muro.

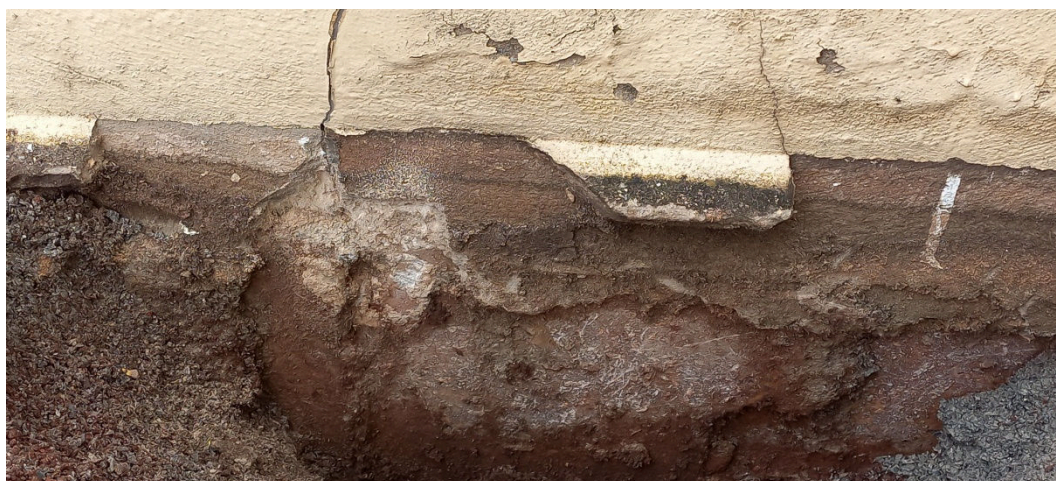
**FOTO 14** – Pode-se verificar que não há trinca na viga baldrame, sendo que a mesma aparece somente no revestimento.

Abriram-se no pavimento intertravado, do estacionamento, algumas janelas para inspeção parcial da viga baldrame e blocos de coroamento. Através delas foi possível constatar que não havia trincas ou rachaduras na peça estrutural.

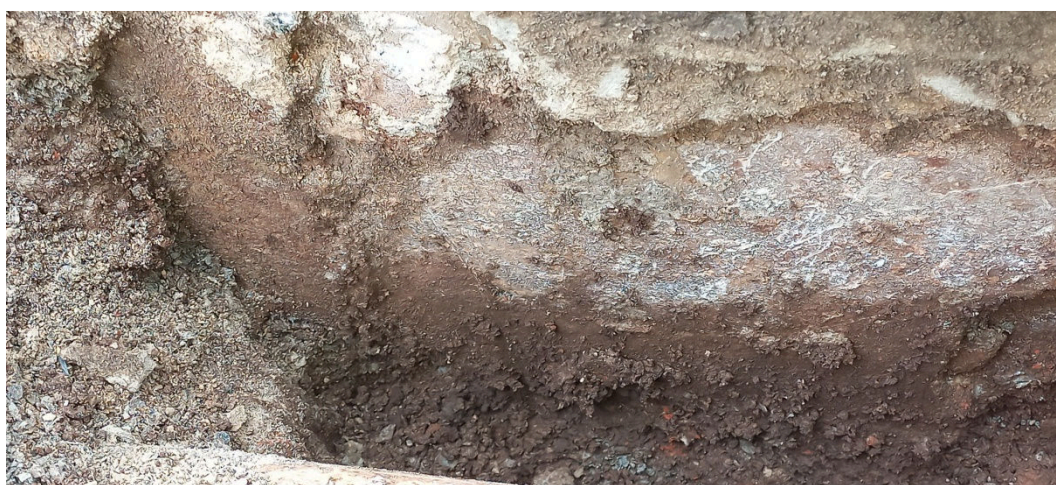
**FOTO 15** – Detalhe da viga baldrame sem trinca nota-se somente a marca da emenda do concreto.

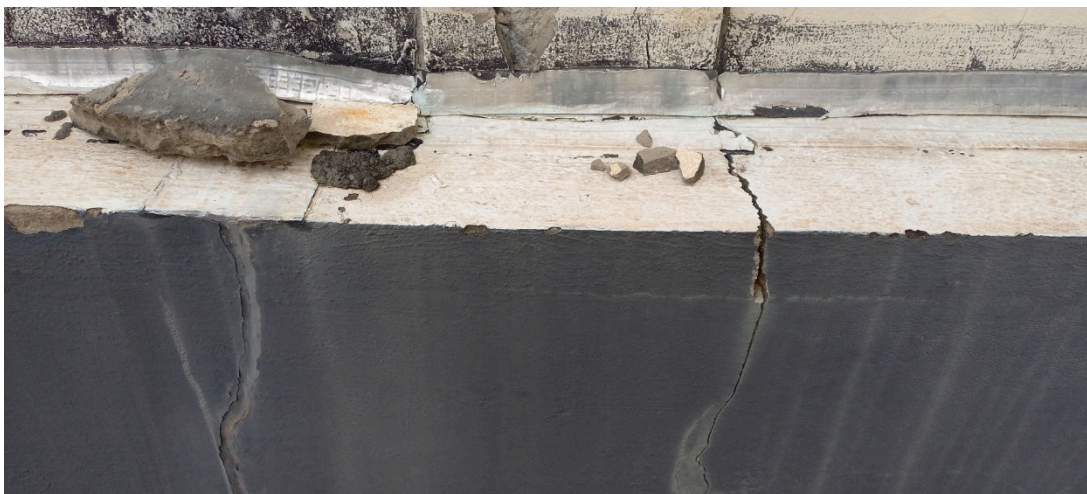
**FOTO 16** – Detalhe das trincas no muro, elas foram abertas para verificação

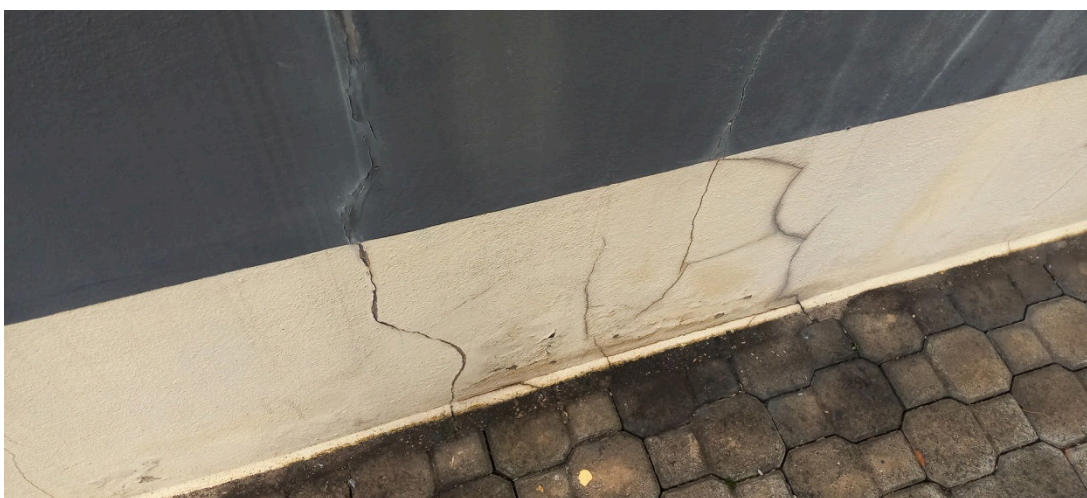
**FOTO 17** – Extensão da trinca desde a base até a sua altura total, sua profundidade não ultrapassa o revestimento.

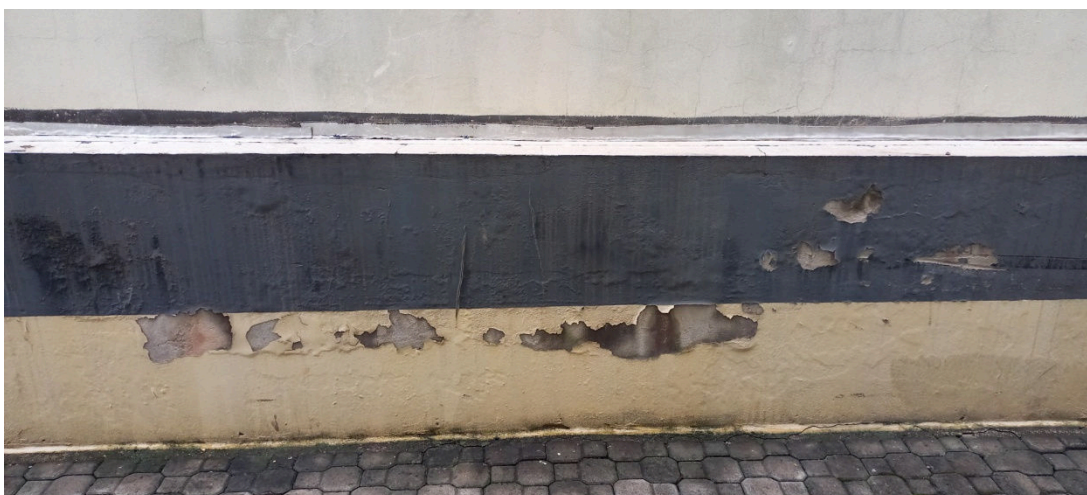
Também foram identificados pontos de deslocamento da pintura, manchas de umidade e apodrecimento do revestimento argamassado. Como causas possíveis destes problemas, tem-se falha na impermeabilização, falha na produção e aplicação da argamassa ou a baixa qualidade da tinta utilizada.

**FOTO 18** – Destacamento da tinta devido a umidade, recomenda-se tratamento.

4. Efetuar a impermeabilização da base do muro em toda a sua extensão, como sugestão é recomendado retirar a argamassa, aplicar argamassa polimérica e aplicação de impermeabilizante antes da nova pintura;

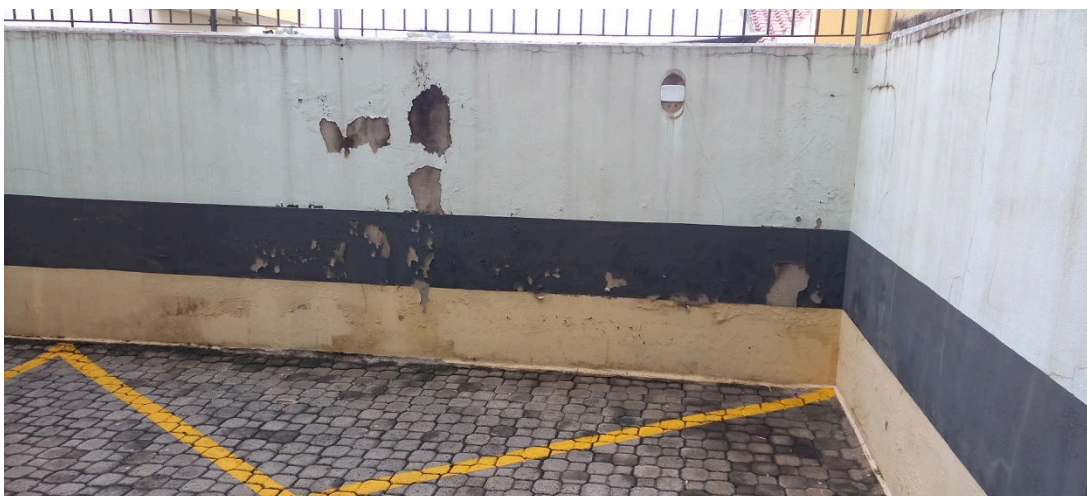
**FOTO 19** – Manchas características de umidade na base do muro, falha na impermeabilização.

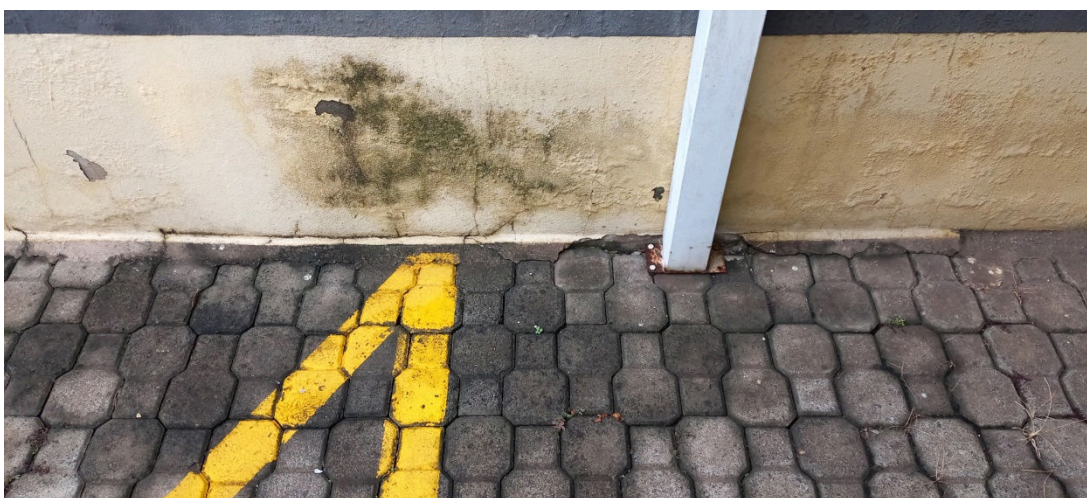
**FOTO 20** – Mancha de bolor devido a infiltração negativa no muro, causando o apodrecimento do revestimento.

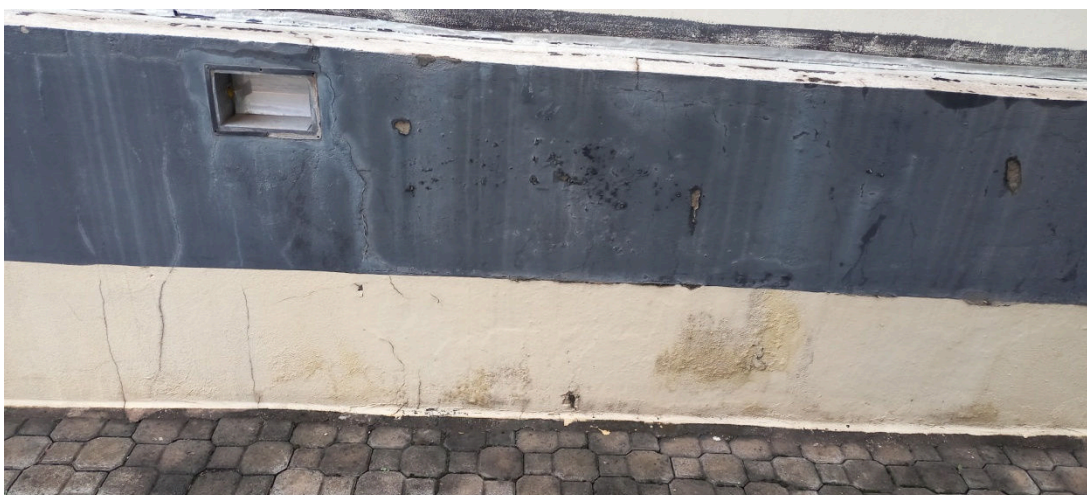
**FOTO 21** – Vedação entre os muro executada com manta, porém a mesma esta sem eficiência.

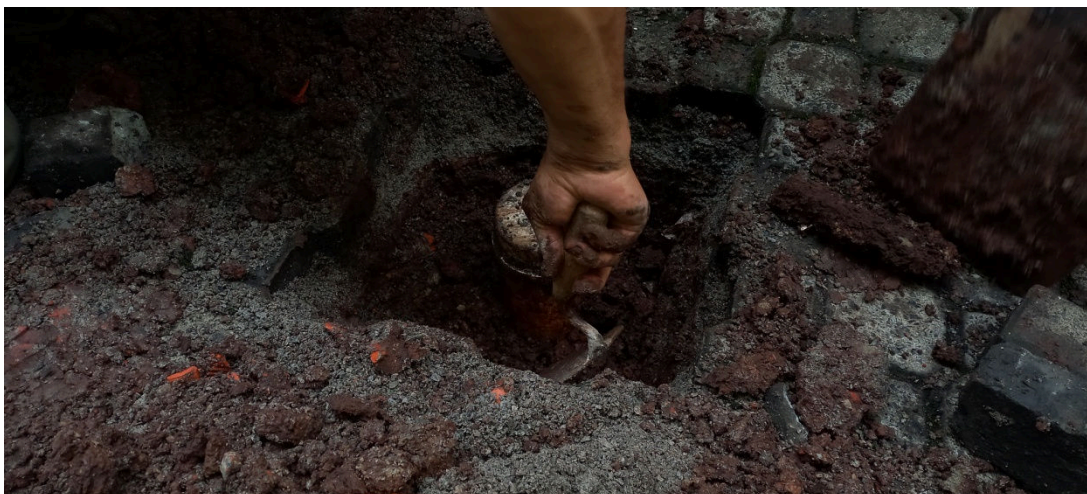
**FOTO 22:** Após tentativas foi encontrado um ponto de inspeção sob o piso, fora das normas técnicas.

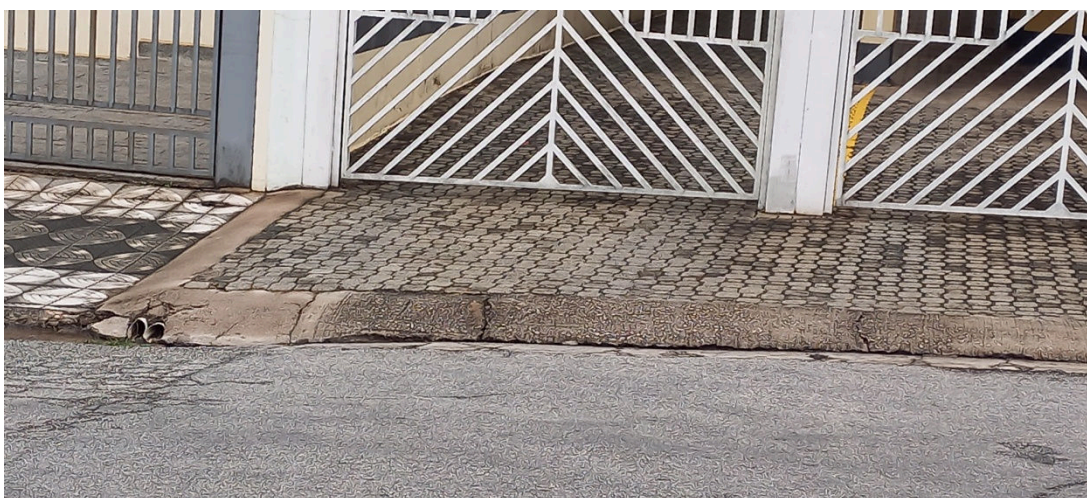
**FOTO 23:** Detalhe do despejo de águas pluviais na sarjeta.

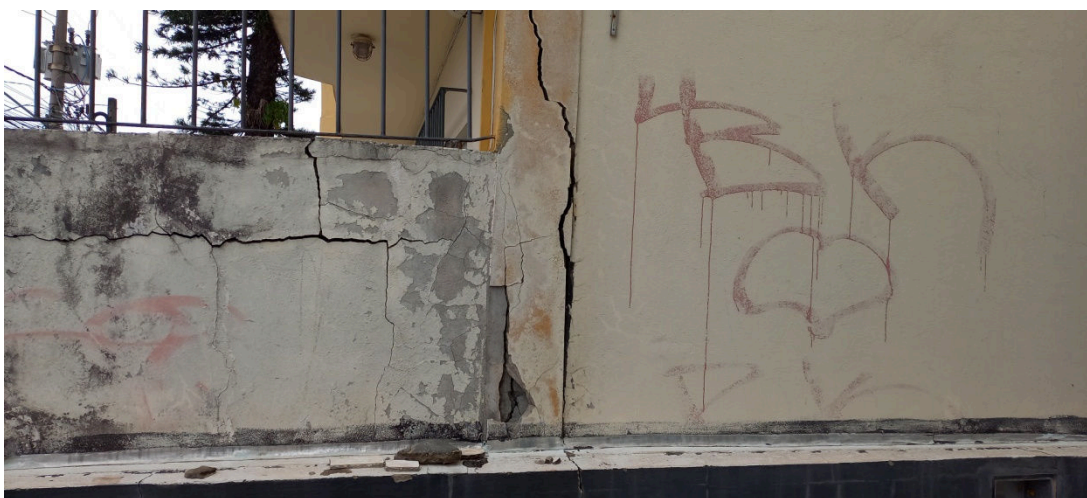
Mesmo não sendo Alvo da inspeção, identificou-se uma rachadura na construção vizinha, Edifício Ana Cláudia. Esta patologia está localizada em um pilar de canto, ela pode ter origem em um possível recalque do solo, erro no dimensionamento do projeto, falha durante a execução e sobrecarga excedente.

**FOTO 24:** Detalhe da rachadura na estrutura do prédio vizinho, possível movimentação da estrutura.
