## PARECER TÉCNICO - PROCESSO Nº 1018572-63.2019.8.0602

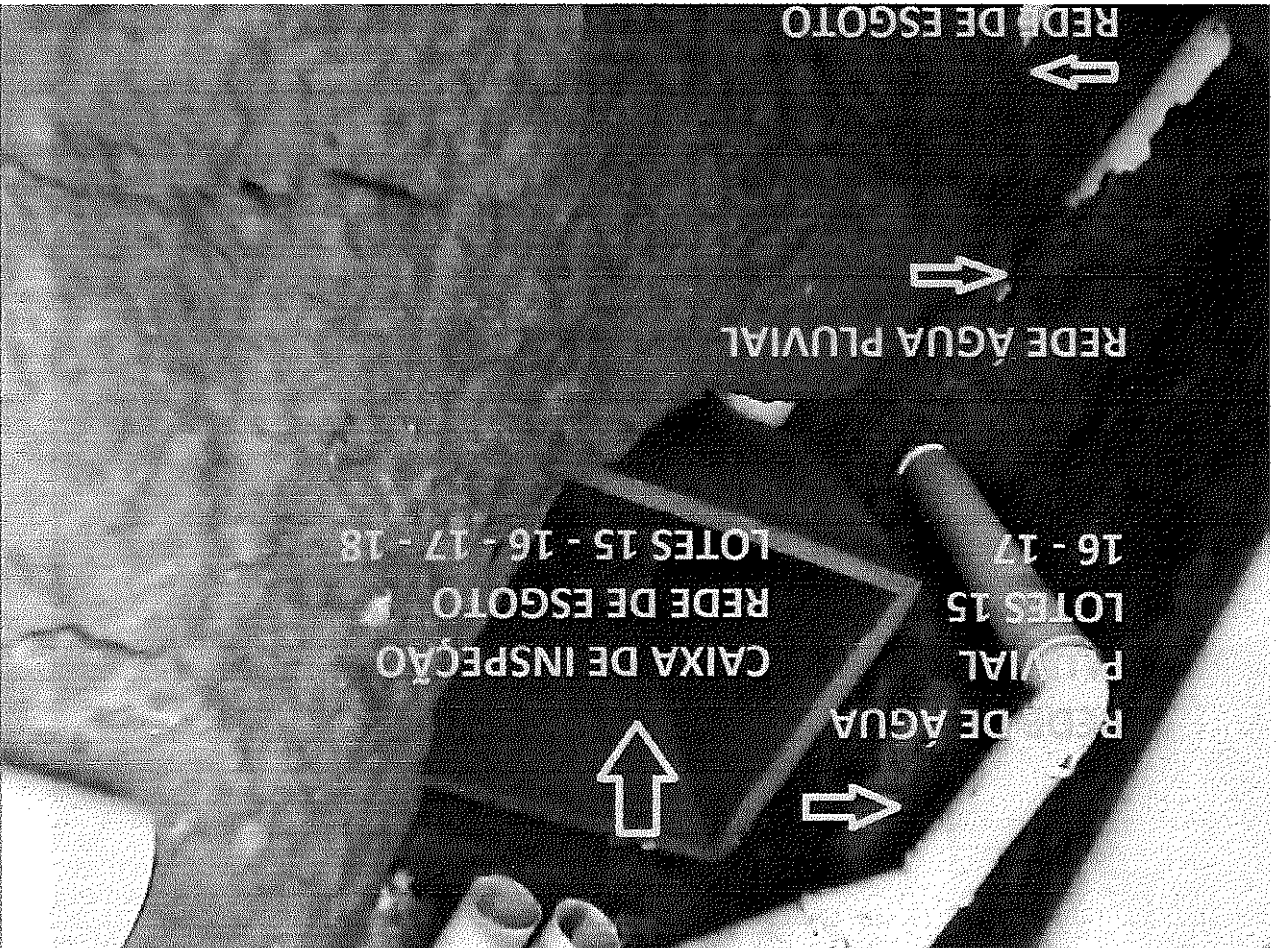
Foto nº 07 - Caixa de inspeção em reconstrução em 2012.

- 6) Fotos nº 07 e 08 da caixa de inspeção, reconstruída pelos construtores da residência da Requente, rente ao muro do lado esquerdo do imóvel para quem de frente olha. Foto nº 08 registra a Caixa de inspeção devidamente lacrada em 2012, antes da conclusão da edificação da Residência da Requente, e sem a possibilidade de exalar odor ou transbordar líquidos. Estas fotos foram registradas pelo Requerido que acompanhava a reconstrução da rede destruída durante a movimentação de terra para a edificação do imóvel em questão.

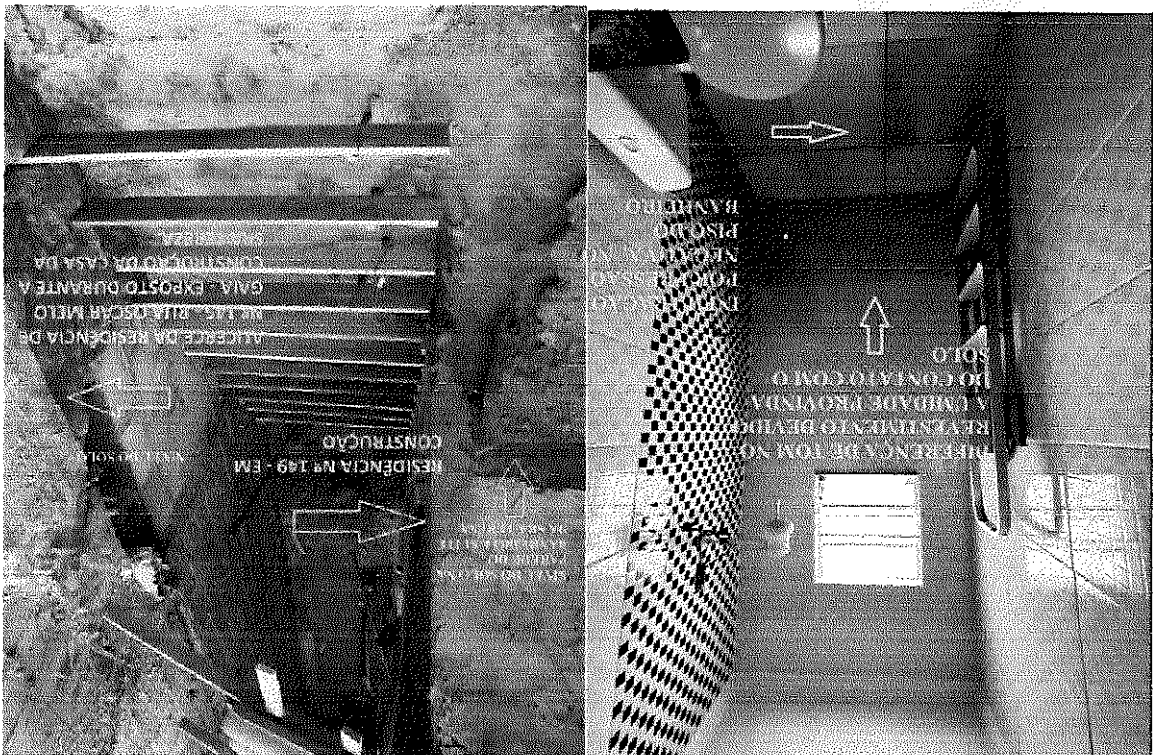
Foto nº 9.

- 7) No banheiro da Suite da Requerente, há infiltração na parede que faz divisa com o corredor, na lateral esquerda do imóvel, para quem de frente olha. É possível notar a diferença de tom nos revestimentos cerâmicos (os que estão em contato com área úmida, estão com o tom mais escuro). Olhando o banheiro pelo lado externo, no corredor, é possível observar que parte da parede do banheiro está em contato direto com o solo (abaixo dos degraus), que não estão contemplados no projeto – Corte A.A. fls. 415, e se o piso do corredor fosse edificado conforme o projeto a parede deste banheiro não estaria exposta a umidade do solo. No piso do banheiro (na área de rebaixo) nota-se infiltração com coloração de semelhante ao solo do local, o que denota falha no processo construtivo com relação a impermeabilização e ausência de Sistema de drenagem de solo, pois independente da fonte de umidade, se fossem adotados os processos construtivos e de impermeabilização apropriados para as condições do local, a água e as partículas do solo não iriam transportar as barreiras da alvenaria/impermeabilização e atingir a parte interna do banheiro (foto nº 9 e 10).

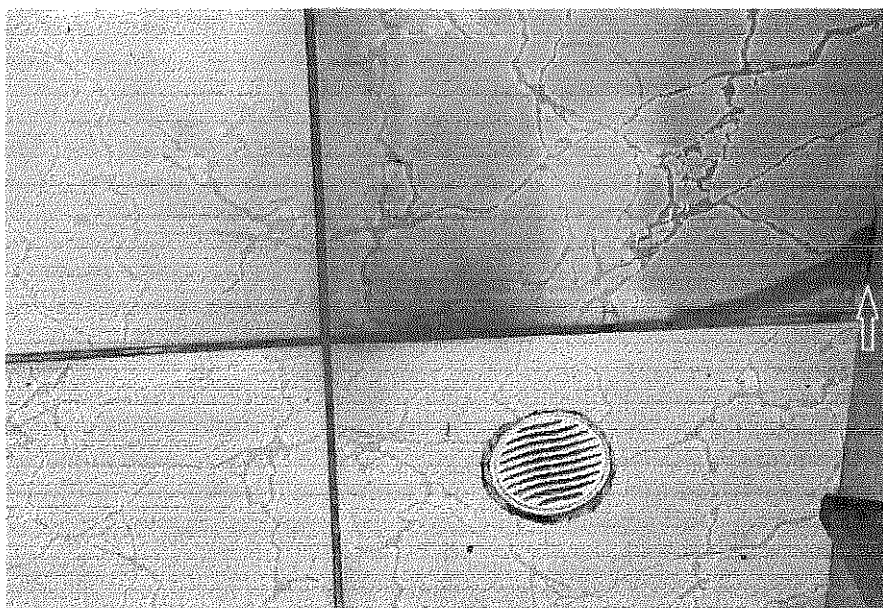
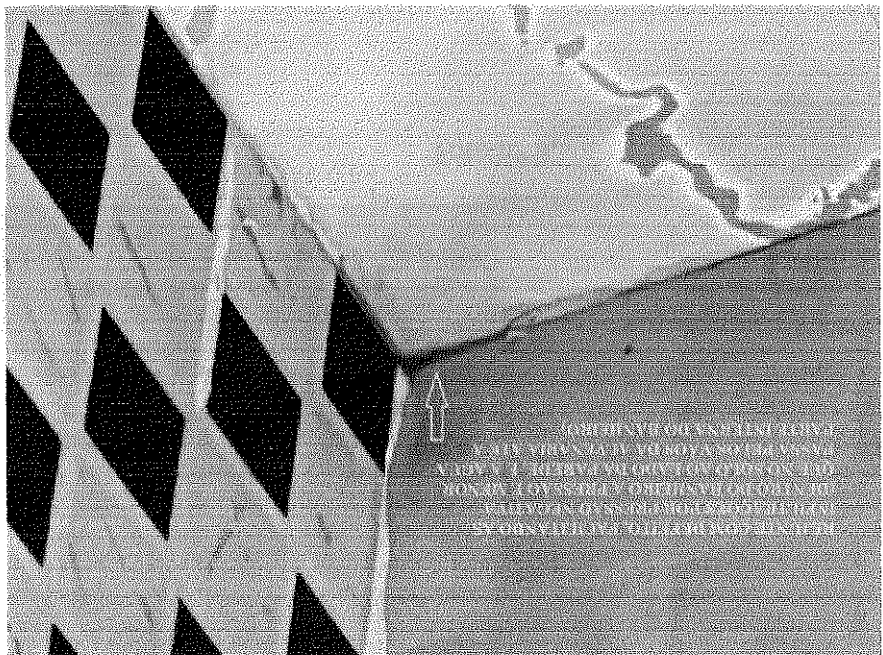
Foto nº 10.

8) Ralo do banheiro da suite, é o tradicional ralo seco, que não possui o sifão; os ralos secos não podem ser ligados diretamente na rede de esgoto, pois permitem o retorno de mau cheiro da rede. Este retorno de odor, só poderá ser oriundo da rede dos Requeridos se a rede da Requerente estiver ligada indevidamente a rede dos Requeridos. Odor emanado no ralo é devido a opção de uso de equipamento hidráulico inadequado ao local.
