# PARECER TÉCNICO - PROCESSO Nº 1018572-63.2019.8.0602

Processo nº 1018572-63.2019.8.0602;  
Classe - Assunto - Procedimento Comum Civil - Direito de Vizinhança;  
Requerente - Teresa de Jesus Paes de Almeida, e  
Requerido - Roberto dos Anjos Queiroz e Outros.

Ex. Excelentíssimo(a) Senhor(a) Juiz(a) da 2ª Vara Civil da Comarca de Sorocaba/SP, eu Thiago Matsuyara de Oliveira, Engenheiro Civil, CREA 5063316554-SP, indicado como Assistente Técnico pelo Requerido, respeitosamente apresento o Parecer Técnico referente ao Laudo Pericial do processo citado.

Rua Cel Oscar de Mello Gaia, nº 149, Vila São Caetano, Sorocaba/SP.  
Lote 09-A - Quadra J.

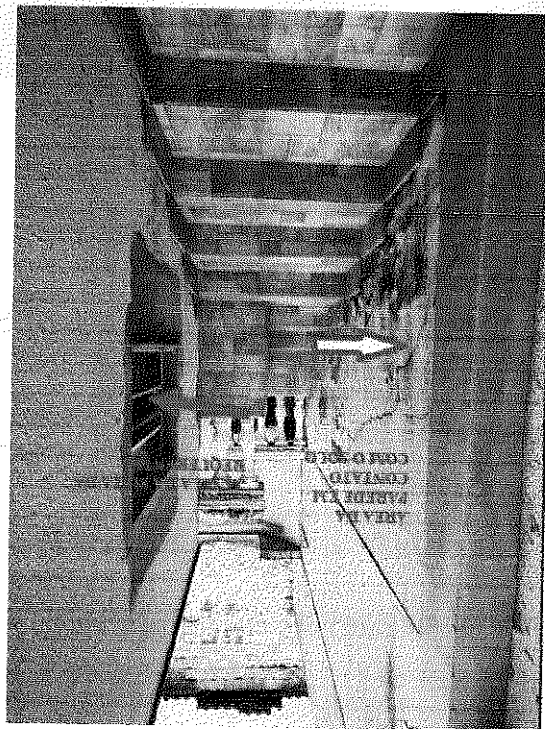
Foto nº 1.

1) O imóvel possui indícios de infiltração na parede do lado esquerdo, próximo a escada (nos fundos do corredor) para quem de frente olha para o terreno (foto nº 01), porém é importante destacar que a área em questão, está em contato direto com o solo do imóvel de nº 145 (lado esquerdo do imóvel da Requerente), como é possível observar nas fotos de nº 02 e nº 03, registradas pelo requerido em 09FEB2012, durante a construção da casa da Requerente. Nesta área da parede de divisa da casa nº 145, o solo que está em contato com direito e acima de 2,0 m (dois metros) do nível do piso do corredor da Requerente, e pelos danos causados pela infiltração, no processo construtivo, não foram adotados os procedimentos de impermeabilização apropriados para a situação, hoje a parede está sujeita a infiltração (água que algum fluido obtém ao permear por espaços vazios presentes em um objeto sólido) e percolação (transporte de um fluido através de um meio poroso). Esta infiltração apresenta características de "infiltração por pressão negativa", um tipo de umidade comum nas residências. Ocorre por conta da falta de impermeabilização e sistema de drenagem no solo a umidade do solo penetra nas paredes. Para evitar isso, é necessário adicionar materiais impermeabilizantes na argamassa, reboco e dependendo da situação, acrescentar mantas.

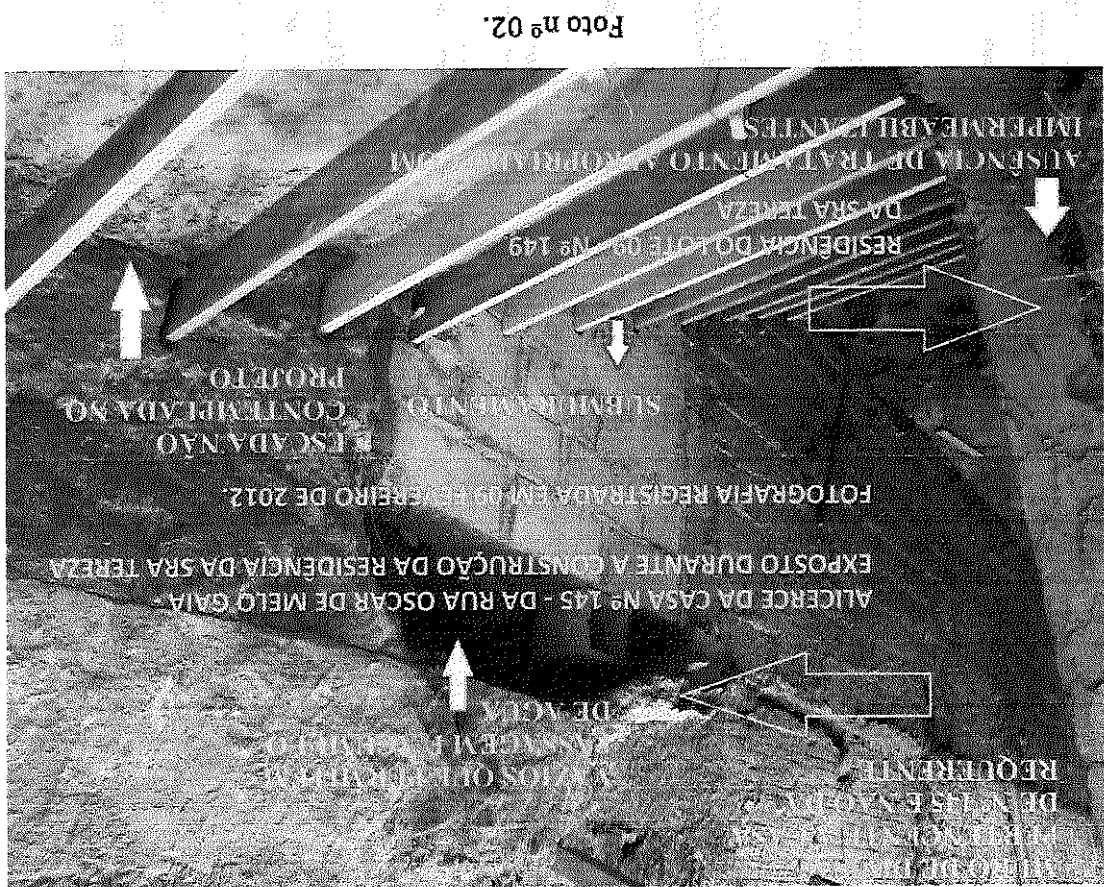
Foto nº 02.

2) Na foto nº 2 é possível constatar que a parede do lado esquerdo do corredor, para quem de frente olha para o imóvel, e que hoje apresenta infiltrações (conforme foto nº1), pertence a casa de nº 145; os construtores do imóvel da Requerente, executou um submuramento abaixo do alicerce do muro de divisa da casa nº145 (casa lado esquerdo da requerente para quem de frente olha); parte da forma dos degraus da escada, foram fixados diretamente no solo da casa de nº 145, com o intuito de economizar e aumentar a área útil do corredor da Requerente.

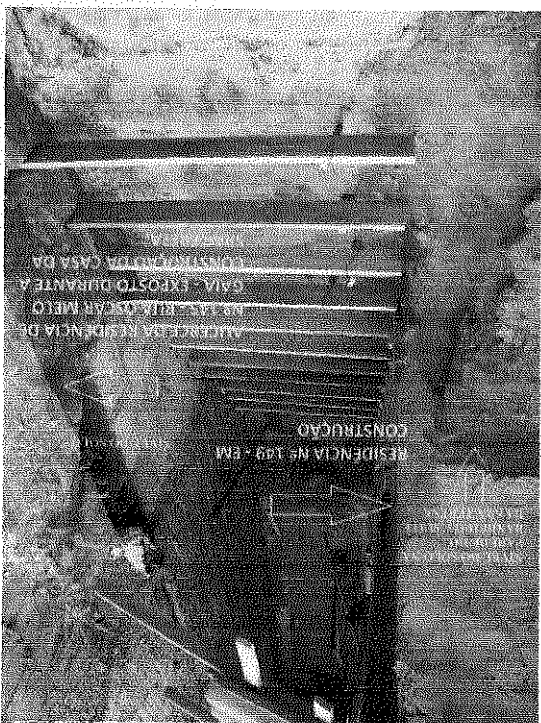
Foto nº 03.

3) Escada que da acesso ao quintal elevado nos fundos da residência da Requerente (foto nº3), não foi contemplada no Projeto constante da fls. 415, no corte A.A. (foto nº 4).

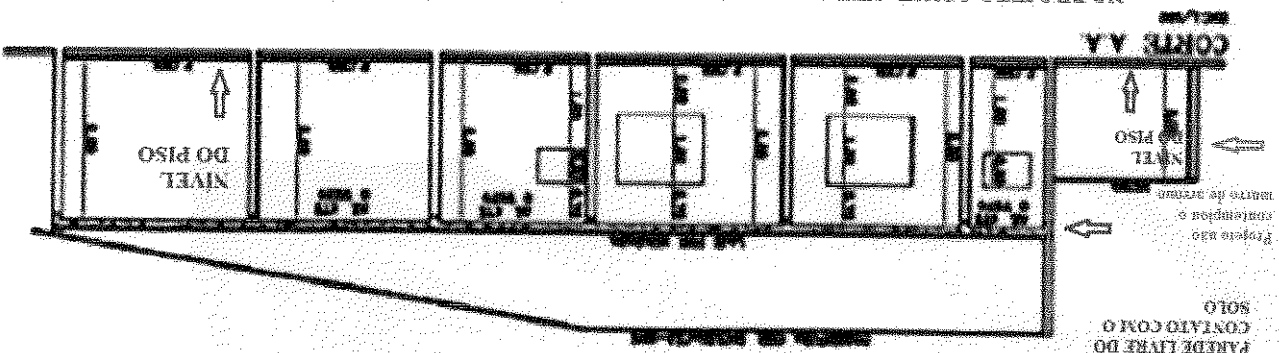
Foto nº 4.

NO PROJETO CONSTANTE DA FL. 415, CORTA A.A. O PISO DO CORREDOR E DO QUINTAL DOS FUNDOS ESTÁ EM UM MESMO NIVEL, E SE ASSIM FOSSE CONSTRUÍDA A CASA DA REQUERENTE, MUITAS DAS INFLUÊNCIAS APOSTADAS NÃO EXISTIRIAM, PELA AUSÊNCIA DO CONTATO DIRETO DAS PAREDES COM O SOLO.

ESCADA EXISTENTE E CONSTATADAS NAS FOTOS NÃO FORAM CONTEMPLADAS NO PROJETO.

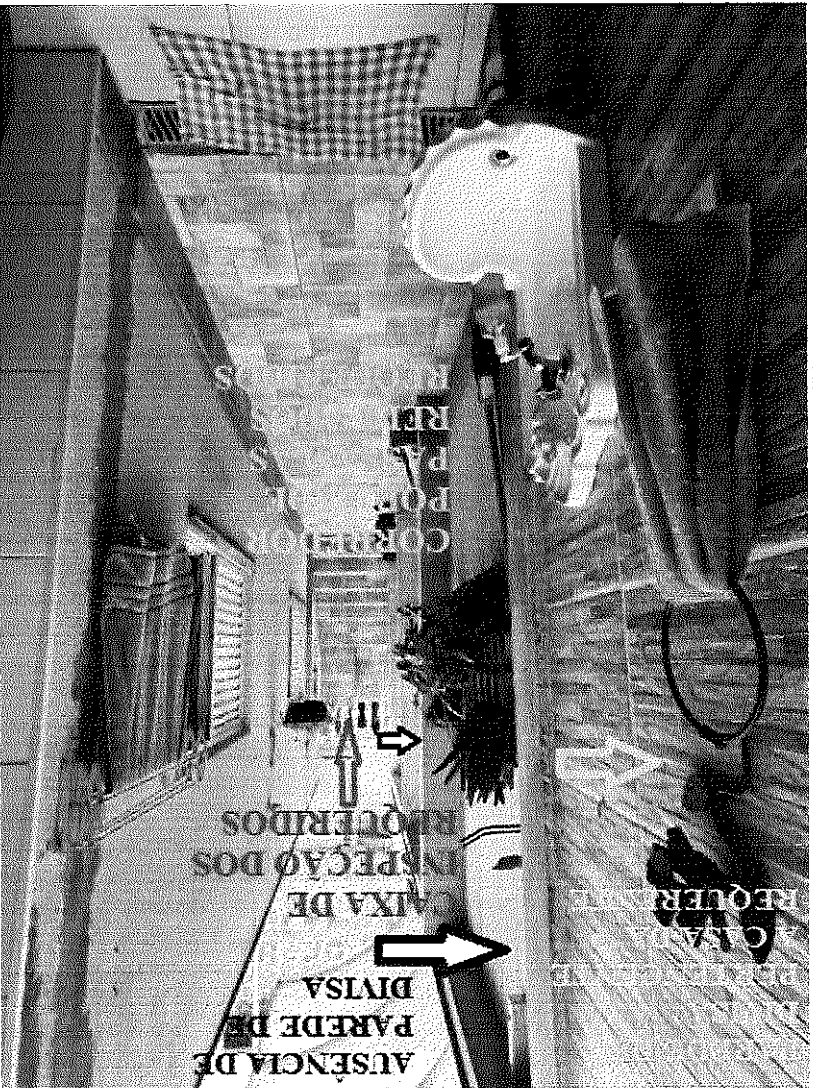
Foto nº 5.

- 4) Ao lado esquerdo deste corredor passam as tubulações dos Requeridos (foto nº 5), e na parte de cima do quintal elevado da Requerente, também ao lado esquerdo, para quem de frente olha para o imóvel, esta situada a caixa de inspeção da rede dos Requeridos, porém no dia da vistoria encontrava-se totalmente lacrada e sem condições de exalar odor, uma vez que se encontrava fechada com tampa de concreto (foto nº 6 e 8). É possível constatar a ausência do muro de divisa da propriedade da Requerente, na área do corredor, e os responsáveis pela edificação, utilizaram este artifício para aumentar a área útil do local sem a construção do muro, construiu colunas e vigas para reforçar o muro do vizinho (casa de nº 145); logo é possível concluir que as infiltrações na parede do corredor estão no muro de divisa pertencente a casa de nº 145.

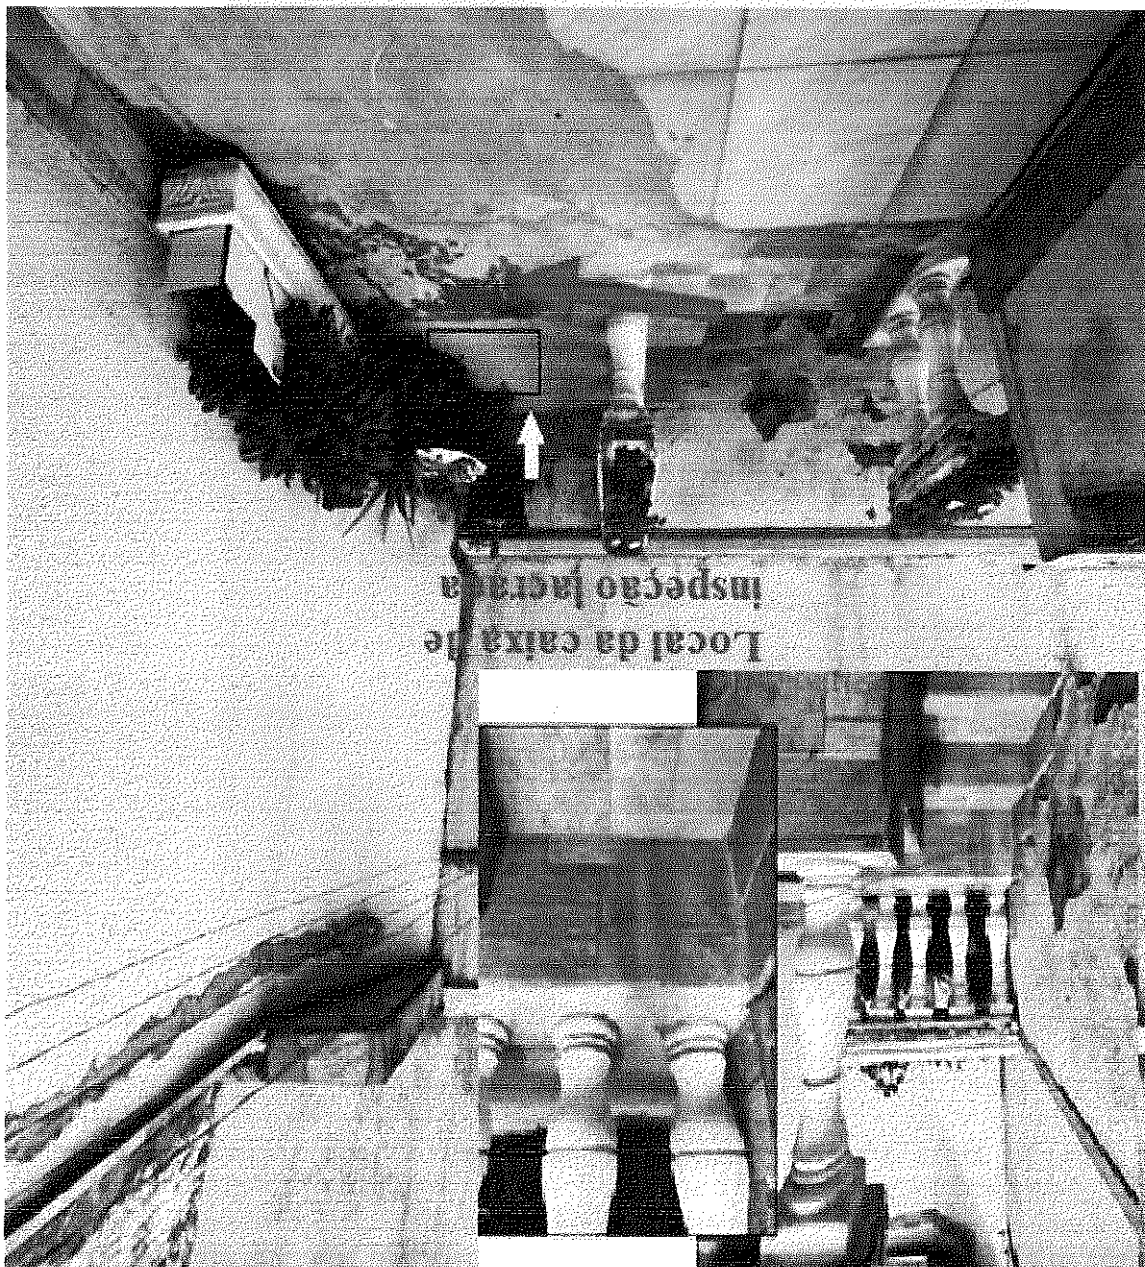
5) Neste local a água juntamente com a terra dos vasos, percorrem na superfície do piso e escorre pelo vão dos Balaustres, em virtude de não haver ralo para captação de água, causando a marca avermelhada nos primeiros degraus.

Foto nº 6 - local da Caixa de inspeção (seta branca) - 2023.
