**RELATÓRIO DE INSPEÇÃO Nº 056/2025**

**ESTABILIDADE ALVENARIA DE GALPÃO COMERCIAL**

Obra: Galpão Comercial  
Av. Eng. Carlos Reinaldo Mendes, 574  
Vila Hingst - Sorocaba - SP

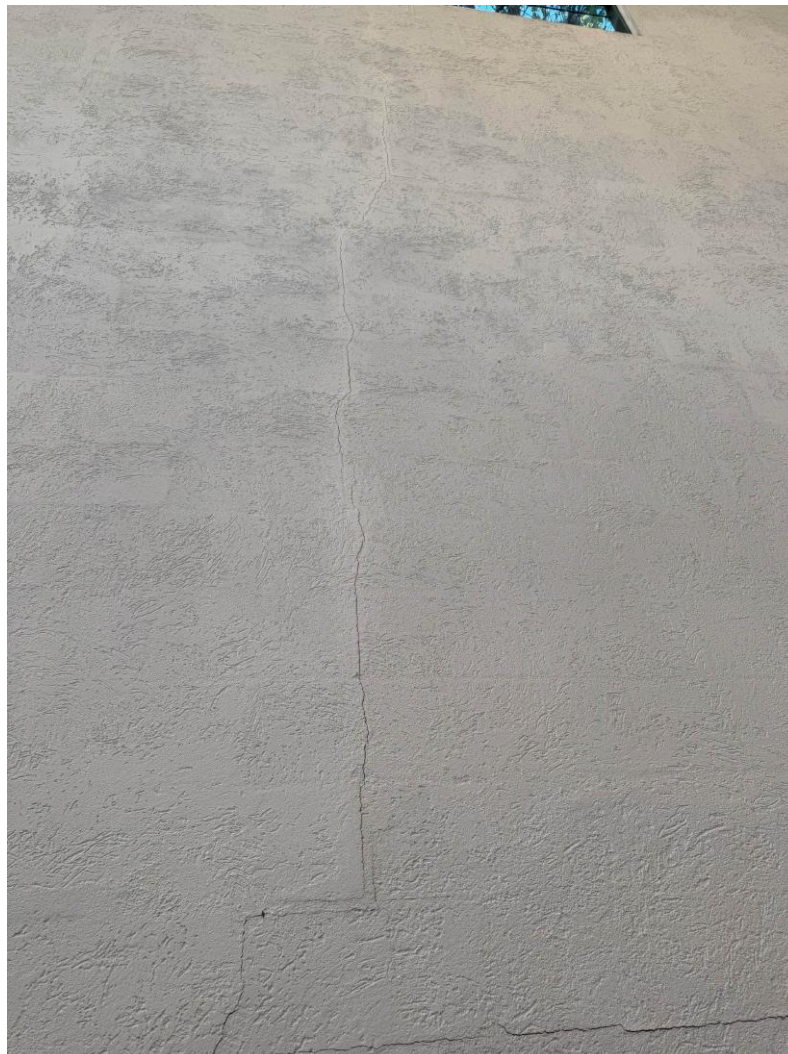
4.3 Um tramo intermediário desta alvenaria entre os pilares 2 e 3 apresentou nos últimos meses, segundo declarado pelo representante do proprietário do galpão, uma movimentação expressiva da alvenaria para o lado interno da loja de carros, que resultou na abertura das fissuras e trincas além do destacamento da camada de revestimento da alvenaria.

Vista das trincas na alvenaria de vedação em blocos de concreto sob a vista de dentro do galpão comercial da loja de carros.

5.2 Após a supressão da vegetação é recomendável nova colmatação das fissuras e trincas ainda evidenciadas na alvenaria de vedação a fim de restabelecer sua integridade, estanqueidade e manutenção da durabilidade para sua finalidade de uso como parede de vedação.

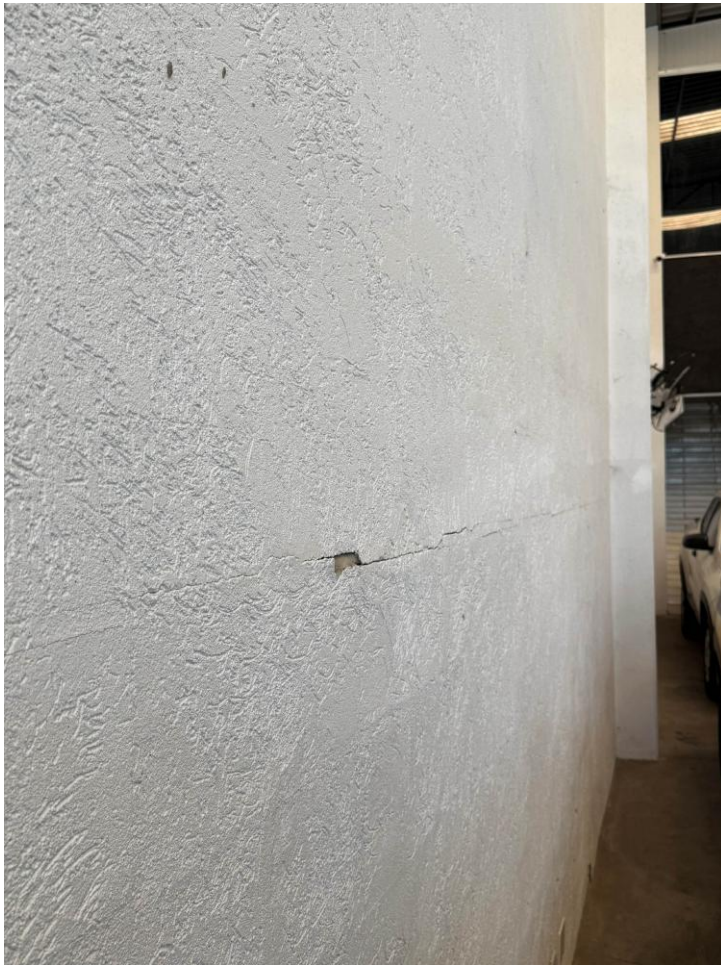
Outra vista da parede de alvenaria de blocos com abertura de trincas na região da viga de sustentação e a fiada de blocos de concreto.

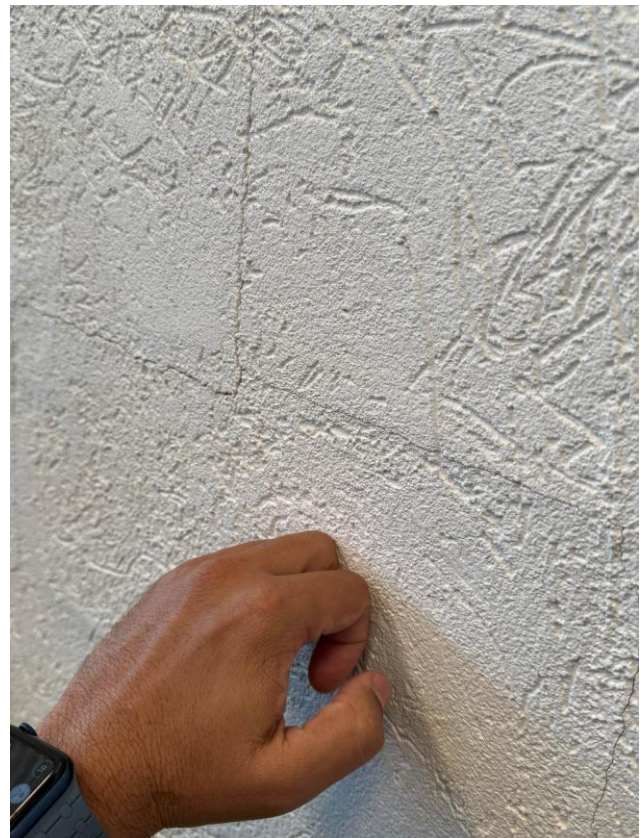
Vista da observação de som “cavo” indicativo de que o revestimento já apresenta indícios de destacamento da alvenaria o que pode resultar em quedas com possibilidade de danos aos veículos estacionados.

As regiões do revestimento em argamassa que se apresentavam com perda de aderência devem ser delimitadas através de ensaio de percussão e identificação de som “cavo” e substituídas por novo revestimento.

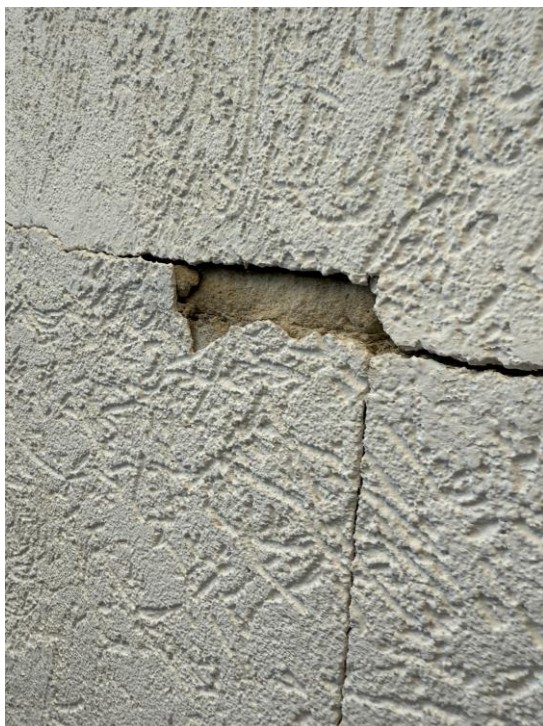
Foto da espessura da camada de revestimento da alvenaria que em algumas regiões apresentava som "cavo", indicativo de perda de aderência ao bloco de concreto.

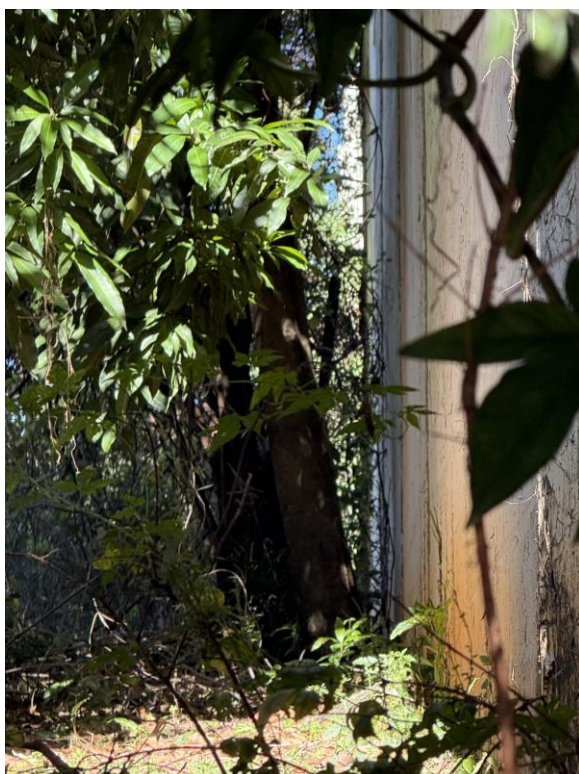
4.4 Segundo observado na vistoria há fortes evidências de que a movimentação desta alvenaria tenha sido causada pelo desenvolvimento e crescimento das raízes de árvores plantadas na região limítrofe ao terreno do galpão comercial. Nota-se na foto abaixo que a distância entre o tronco da árvore e a parede de alvenaria do galpão comercial é inferior a 30 cm.

Vista sob o ponto de vista do lado externo da mesma região onde foi fotografada as fissuras na alvenaria de blocos de concreto do interior do galpão comercial. Observa-se um tronco de árvore até com certa inclinação bem na região que faz divisa com galpão comercial podendo levantar suspeita sob a sobrecarga que as raízes deste tronco pode estar causando na alvenaria de vedação do galpão comercial.

5.1 Com vistas a manutenção da segurança e mitigar possibilidades de danos aos veículos estacionados próximos a parede de alvenaria objeto desta vistoria, é recomendável uma ação de reposicionamento e/ou supressão das árvores posicionadas na região limítrofe a localização da parede de alvenaria de vedação, principalmente entre os pilares 2 e 3 do galpão comercial (maior incidência de fissuras).

Durante a etapa da supressão da vegetação sugere-se executar um escoramento do pano de alvenaria para evitar seu colapso. Sugere-se também que durante as atividades de supressão sejam retirados os veículos do galpão comercial para que não ocorra acidentes de queda de blocos e/ou pedaços de revestimentos causados por movimentação.

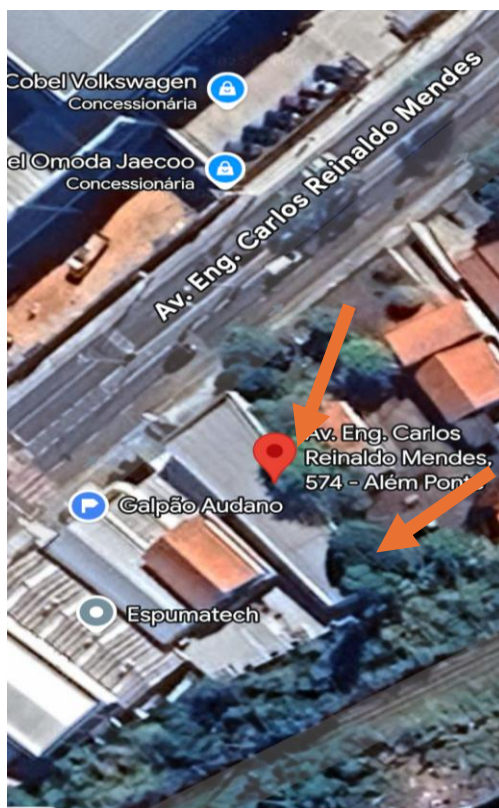
Vista aérea do galpão comercial (obtida pelo google maps), onde pode-se constatar presença de árvores na região limite entre os lotes exatamente onde encontra-se a parede de alvenaria de vedação do galpão comercial (indicação nas setas de cor laranja).
