# **RELATÓRIO DE OCORRÊNCIA E SOLICITAÇÃO DE PROVIDÊNCIAS**

Rua Carlos Tomereli de Souza, nº 262 – Casa 2 - Bairro Jardim Piazza di Roma - Sorocaba/SP  
CEP 18051-790

Rua Carlos Tomereli de Souza, nº 260, Bairro Jardim Piazza di Roma - Sorocaba/SP  
CEP 18051-790

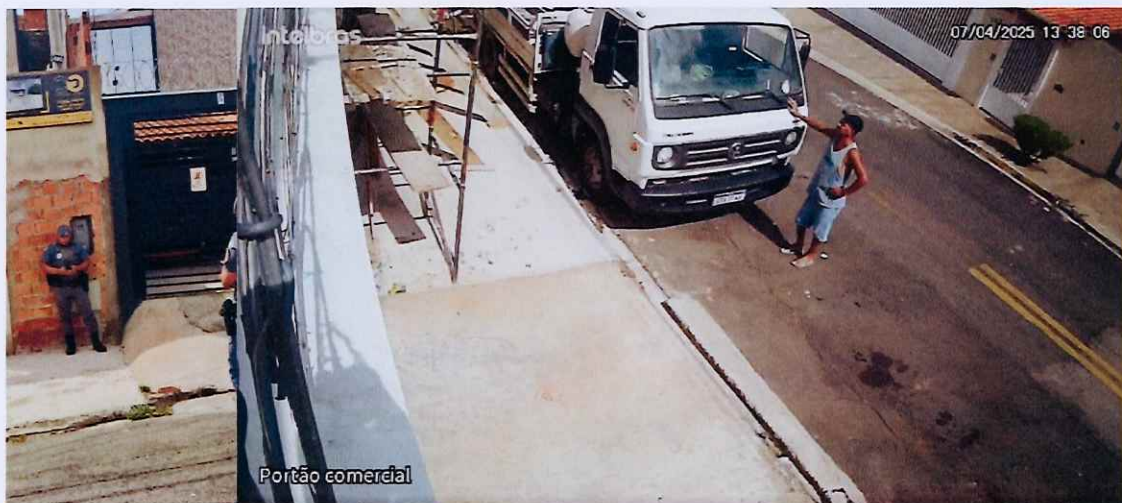
### 3.1. Primeiro incidente – danos ao veículo e à residência (07/04/2025)

Em aproximadamente 07/04/2025, ocorreu um dos primeiros incidentes relacionados à obra no imóvel vizinho.

Na ocasião, o responsável pela obra demonstrou falta de cautela, causando danos ao veículo e à residência durante concretagem.

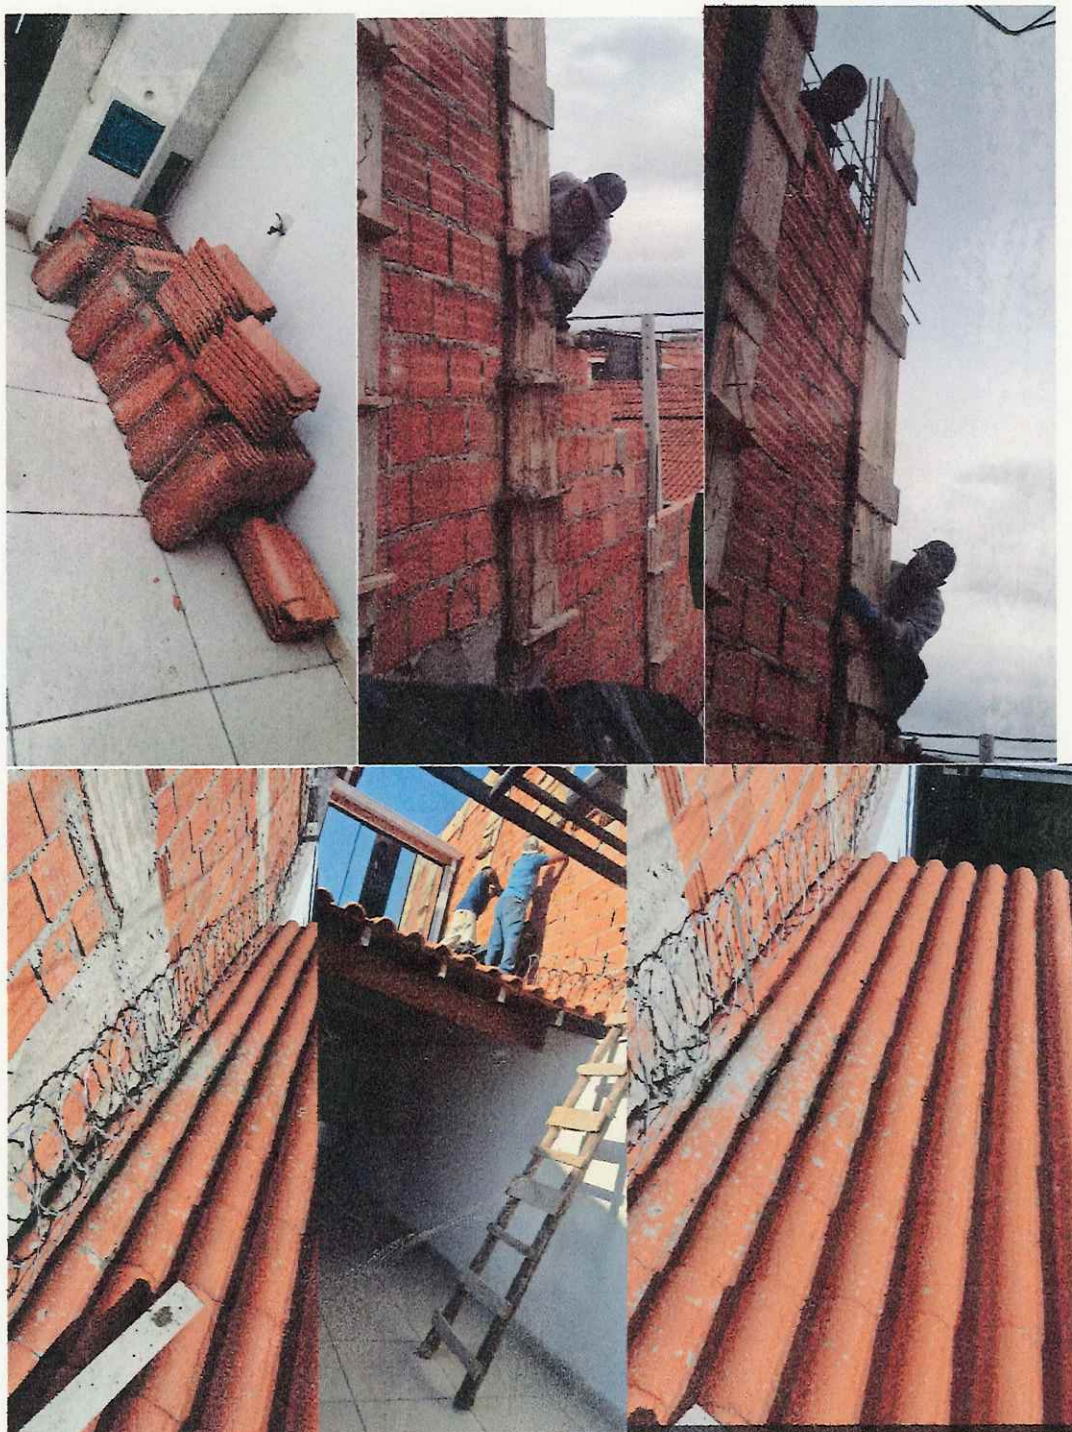
### 3.2. Segundo incidente – danos ao telhado (20/11/2025)

Foram causados danos ao telhado da residência durante a execução da obra, incluindo telhas danificadas e retirada da cerca de proteção.

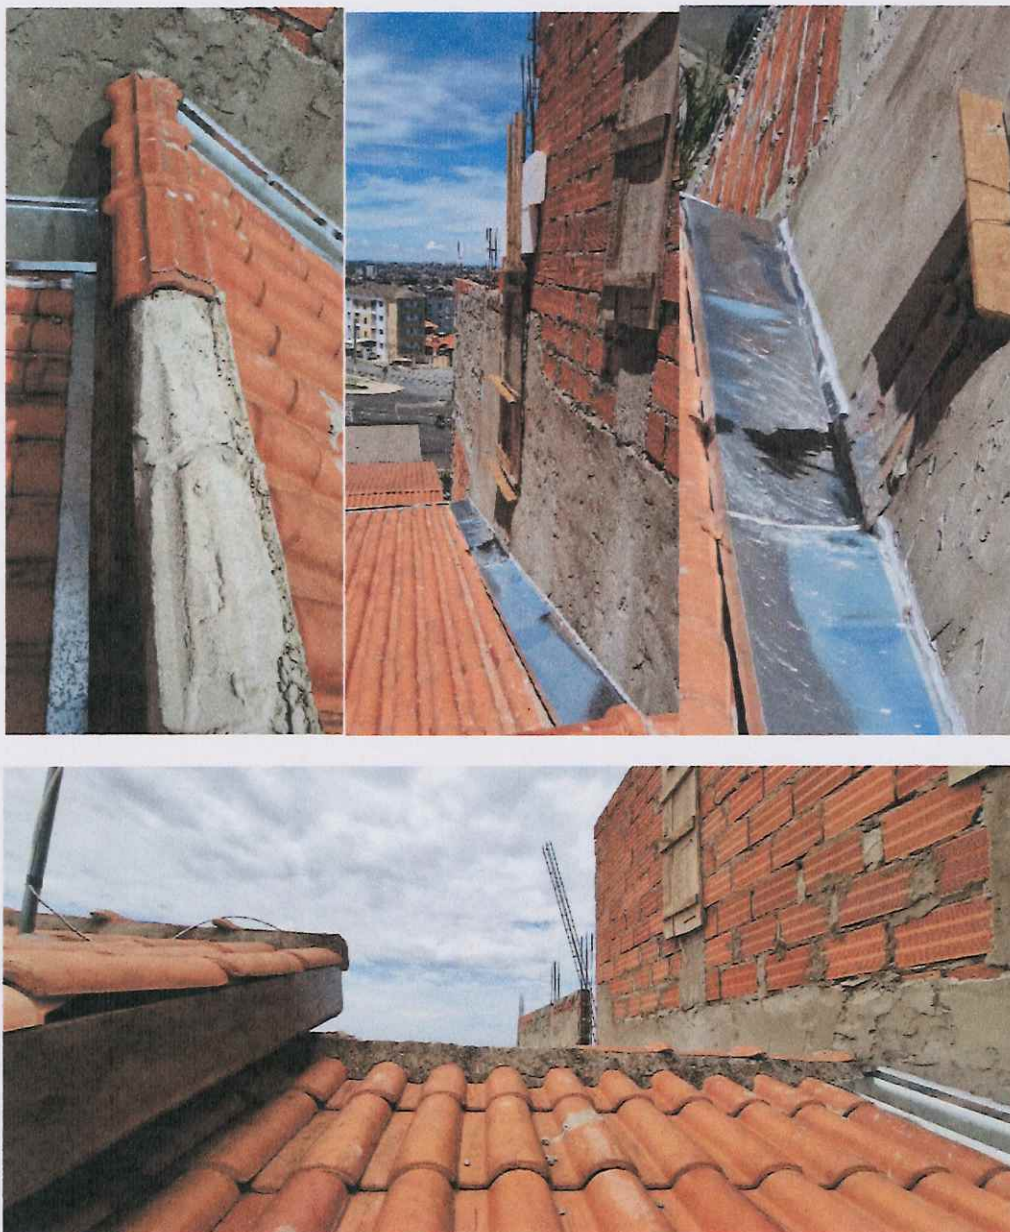
### 3.3. Terceiro incidente – comprometimento do telhado superior (dezembro de 2025)

Constatado desaparecimento de telhas cumeeiras, deslocamento de telhas e infiltrações internas.

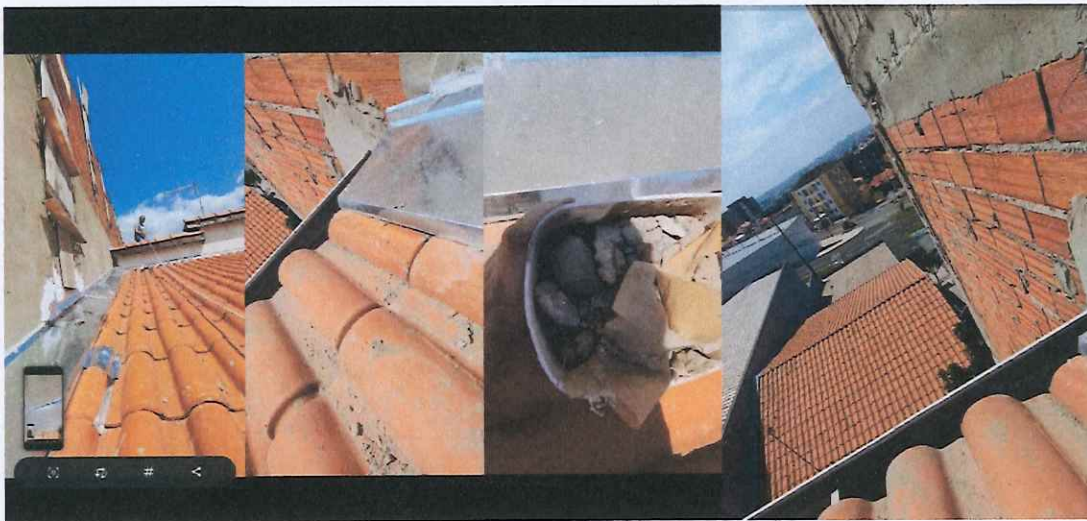
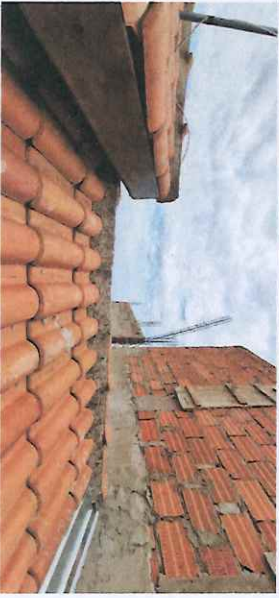
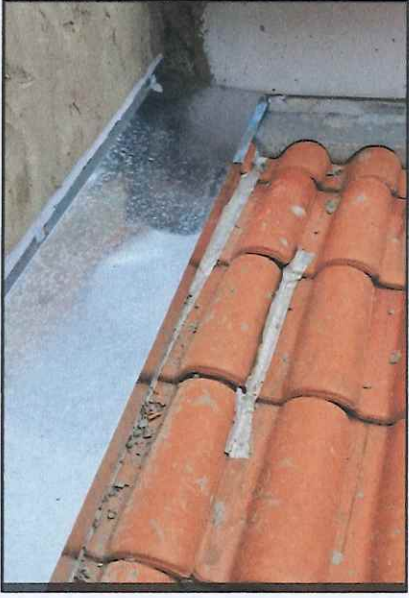
### 3.4. Obstrução da calha (18/04/2026)

Calha obstruída por cimento e pedras oriundos da obra, causando transbordamento e risco.

Em decorrência de chuvas, foram identificados problemas no funcionamento da calha, que passou a transbordar, apresentando baixo escoamento de água e presença significativa de resíduos, como cimento.

Durante a verificação, constatou-se que a calha estava obstruída por pedras e cimento, materiais provenientes da obra no imóvel vizinho. Há indícios de que, ao invés de realizar a limpeza adequada do telhado, os responsáveis pela obra apenas deslocaram e ocultaram os resíduos sólidos no interior da calha, ocasionando obstrução do sistema de drenagem.

Tal conduta resultou em transtornos recorrentes, perceptíveis principalmente em dias de chuva, quando ocorre o transbordamento da água.

Ressalta-se ainda que, para realizar a manutenção, foi necessário expor-se a risco em razão da altura do local, conforme demonstrado nas imagens anexas.
