**Assunto: Contestação quanto à tentativa de transferência de****responsabilidade e requerimento de supressão integral de árvore com****destocamento – área pública**

# GUIA DE ATENDIMENTO DA DEFESA CIVIL

Nº: 798 / 2025

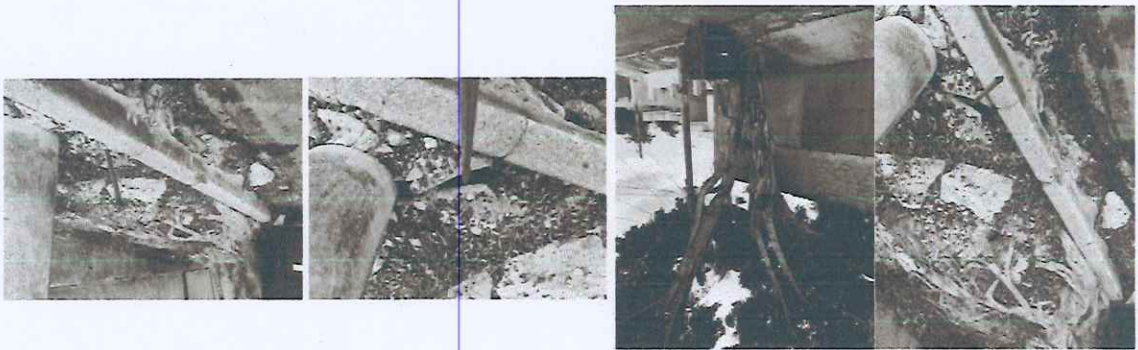
#1

No local constatou-se uma árvore de grande porte, espécie Ficus Benjamina, que sofreu inúmeras podas em "V" e supressões de galhos de forma incorretas (porém necessárias devido sua incidência em rede elétrica) que culminaram na instabilidade estrutural, de maneira que sua copa eventualmente cresce de maneira inapropriada projetando-se para dentro do imóvel da moradora, de maneira que gera riscos. Diversos pontos de podridão nas ramificações dos galhos foram identificados. Na sua base, as raízes estão deteriorando o piso da calçada causando danos ao patrimônio público e gerando risco estrutural com a presença de diversos buracos que promovem infiltração inadequada ao solo, bem como atinge a base do poste de energia elétrica, potencializando os riscos estruturais. Apesar de não apresentar o risco iminente de queda, a árvore encontra-se com alto potencial de risco de dano em virtude das diversas características que condenam a sua estrutura e atingem construção particular e estruturas públicas. O impacto da presença da respectiva árvore é de grande risco uma vez que promove a exposição de situações de potencial de danos à incolumidade dos transeuntes, à estrutura do imóvel e também ao patrimônio público (calçada e posto da rede elétrica), sendo necessária a supressão da árvore.

Encaminhamento: SEMA para autorização da supressão do espécime arbóreo e compensação ambiental.
